ID kritického bodu:

10902018

Obec: **Žiňany**

Popis kritického bodu

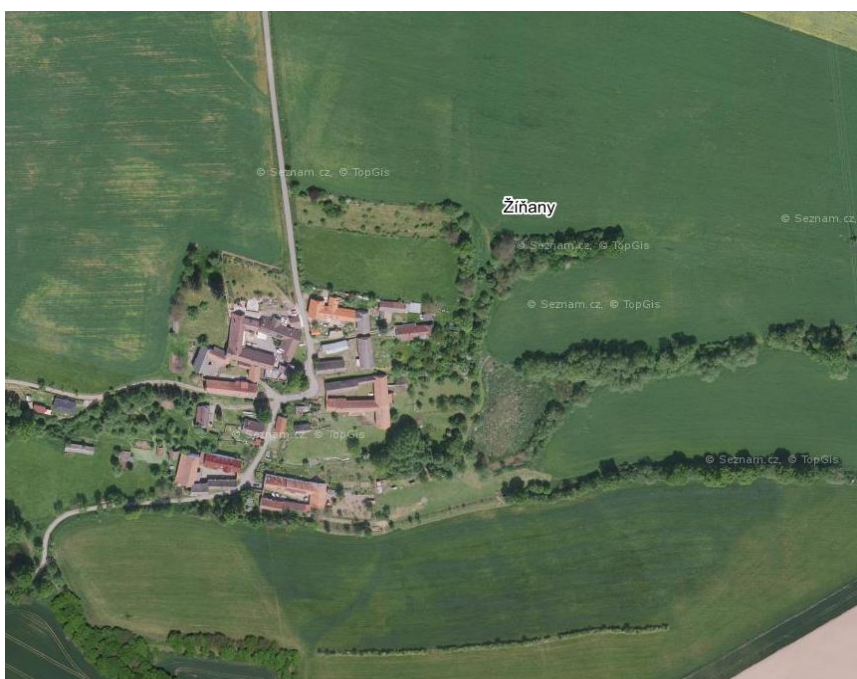
Zanášení nádrže jemnými sedimenty z polí – nádrž neplní svůj účel; výhledově nutná revitalizace nádrže.

Situace zanášené nádrže
