**Popis kritického bodu****Forma:** místní šetření**Ohroženost KB:** ohrožený**Datum šetření:** 06.04.2017**Účastník šetření -  
zástupce obce:** Bernstein  
Dvořáková**Popis stávajícího stavu a výstupy z projednání/místního šetření:**

**KB\_MN06**

**Strančice**

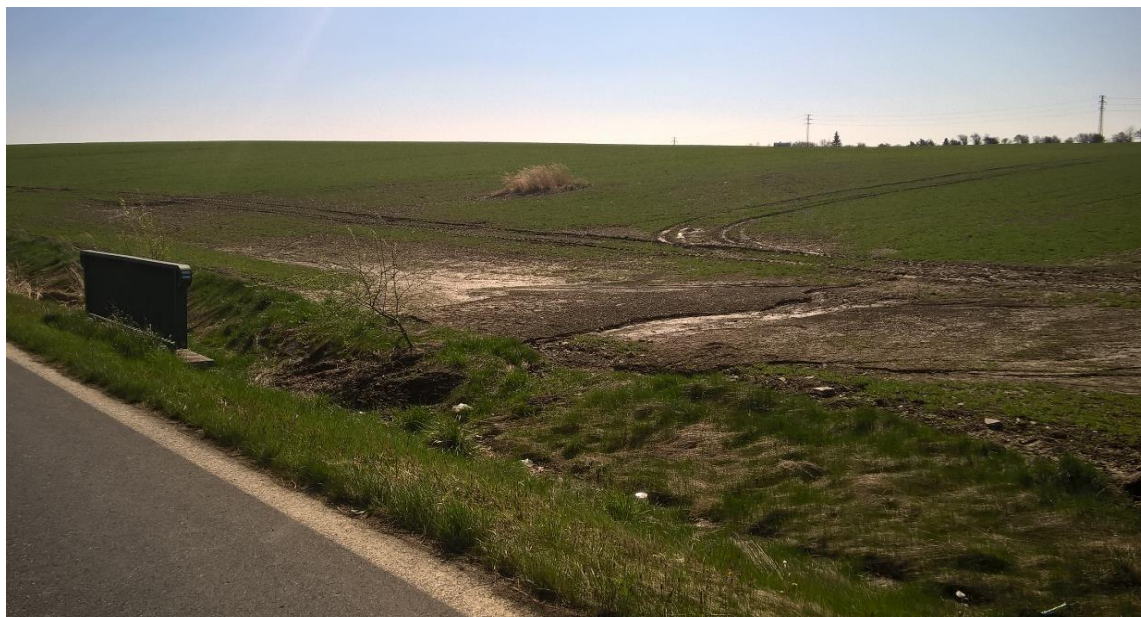
Kritický bod leží v jižní části obce, kde dochází k postupné výstavbě a odvádění dešťových vod není řešeno dostatečně. Celé povodí kritického bodu je poryto polemi. Hlavním problémem je eroze orné půdy a její splach do intravilánu obce, kde se sediment dostává po obecní komunikaci s velkým sklonem až do centra oce.

*Začínající eroze půdy v povodí Kritického bodu.*
