ID kritického bodu:

**10900767**

**Kunice**

## Popis kritického bodu

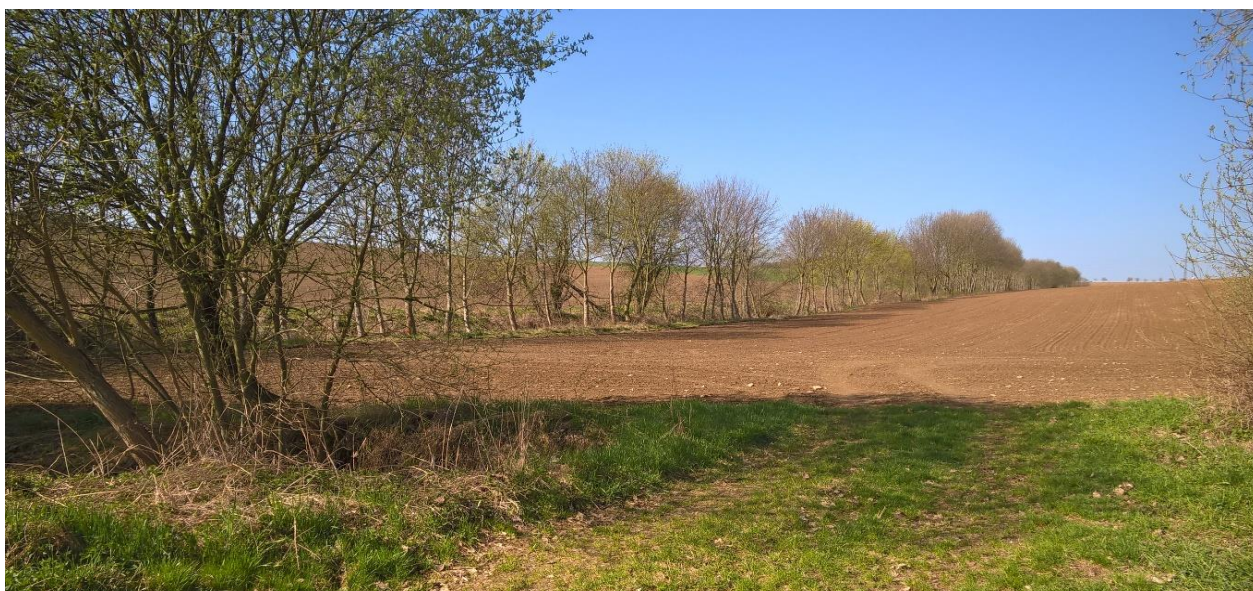
Povodí kritického bodu je pokryto převážně zemědělskou půdou. V severní části povodí je dálnice D1 a areál logistických skladů v její těsné blízkosti. Právě rychlý odtok ze zpevněných ploch byl v minulosti hlavní příčinou zrychleného odtoku a ohrožení centra obce. Po vybudování retenční nádrže v areálu skladů se frekvence vyběžení vody v obci výrazně snížila.

*Vyběžení toku na návěs a přes návěsí  
rybník v roce 2002.*
