Studie odtokových poměrů včetně návrhů možných protipovodňových opatření v povodí Sázavy

3. kontrolní den

6. června 2017

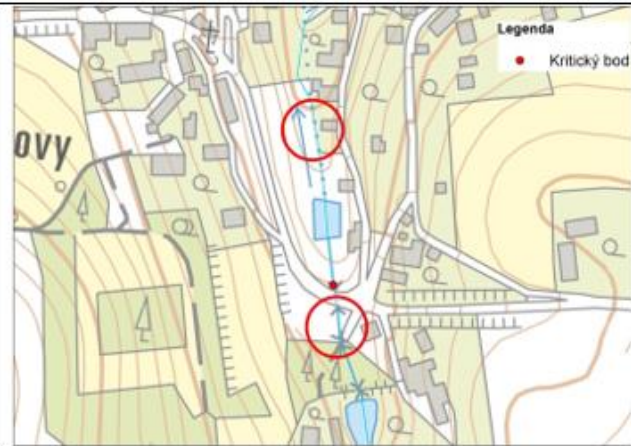
Kritický bod a problémová místa v Dalovy

1. KB – Dalovy – dvoje zatrubnění, nedostatečná kapacita

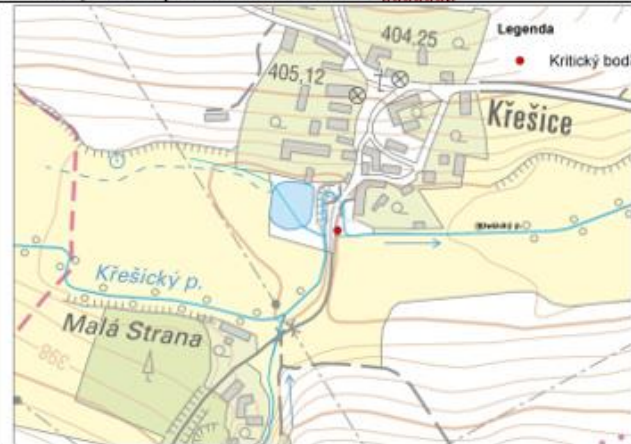
Kritický bod v Křešicích

2. KB – Křešice – silniční most, tok Křešického potoka otáčí o 180° a pokračuje západním směrem. Nízký podélný sklon a členitý terén by mohl způsobit rozlítí toku z koryta a ohrožení přilehlých nemovitostí.

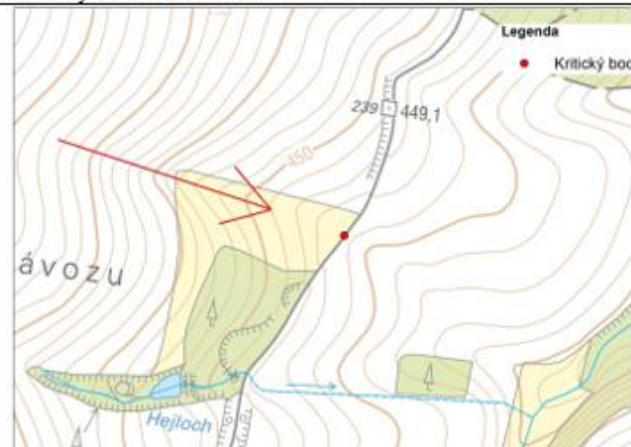
Lokalita Křešice - Lbosín

3. KB - silnice mezi Křešovicemi a Lbosínem, kde je ohrožena místní komunikace povrchovým odtokem z přilehlých zemědělských pozemků. Meliorační objekty tu již neplní svou funkci a jsou v dezolátním stavu.

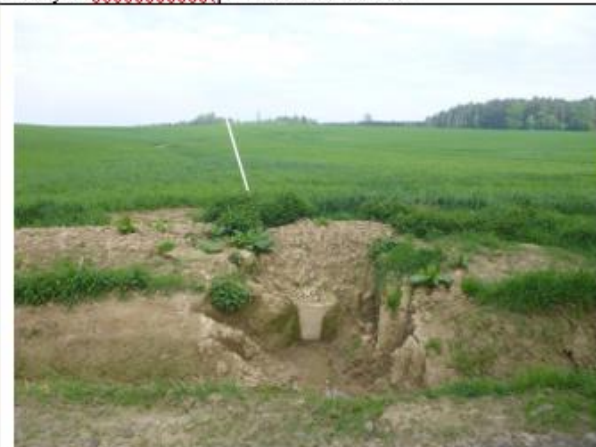
Eroze půdy po příválových deštích

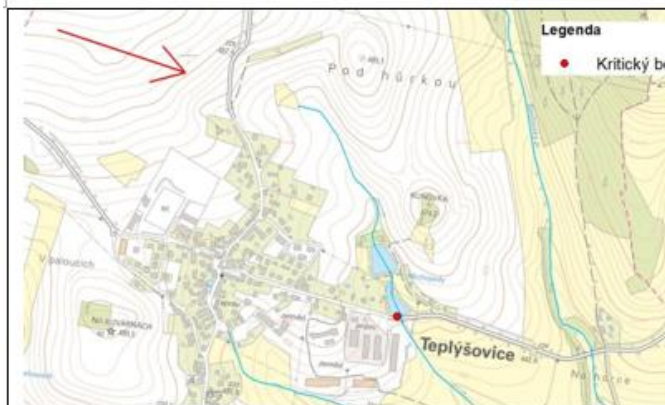
1. KB - **Bezejmenný tok** (ID 128140001300) tekoucí v severovýchodní části obce Teplýšovice je pod výtokem z kaskády třech nádrží **zatrubněn**, což by mohlo způsobit **ohrožení** okrajové části **intravilánu** obce (zejména zemědělské družstvo). **Meliorizační prvky** v horní části tohoto subpovodí již **neplní svou funkci** a zamokření neumožňuje zemědělské obhospodařování. Tok je v této části území sveden do betonových trub a je z části nefunkční, což při přívalových deštích způsobuje značnou **erozi půdy**.

Povrchový odtok ze zem. pozemků naznačen šipkou

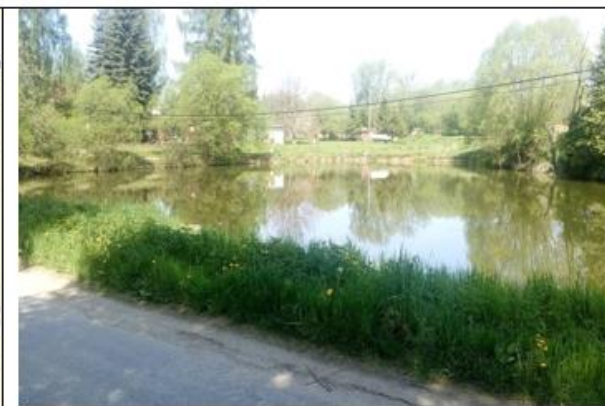
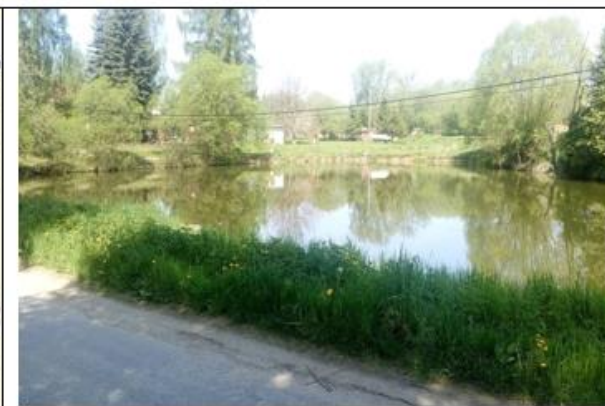
Kritický bod ve východní části Teplýšovic

Tímto úsekem se podrobně zabývá **studie z roku 2015** (Studie revitalizace malého subpovodí v kat. území Teplýšovice), která však zatím nebyla realizována.

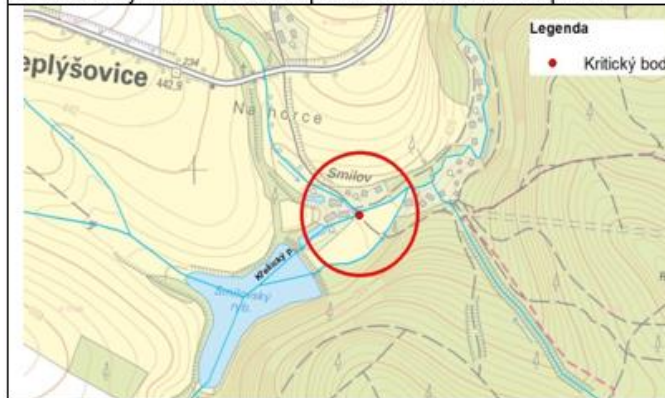
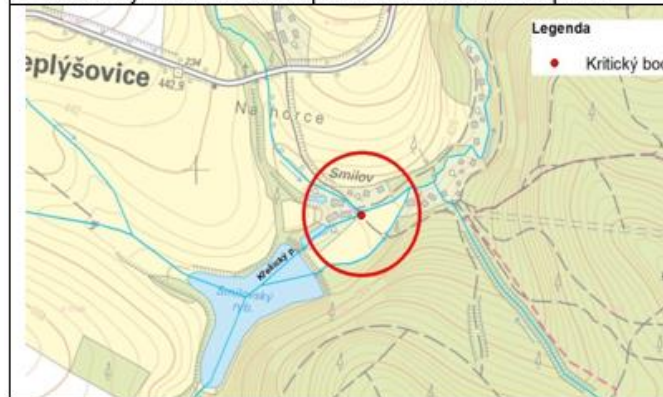
Soutok Křešického a Smilovského potoka

2. KB - soutok Křešického a Smilovského potoka pod Smilovským rybníkem. Při přívalových deštích **dochází k ohrožení přilehlých domů a chat.** V minulosti **hrozilo protržení hráze Smilovského rybníka**, kterou bylo nutné narušit a **rybník vypustit** (2005). Od té doby je hráz porušená a rybník čeká na napuštění.

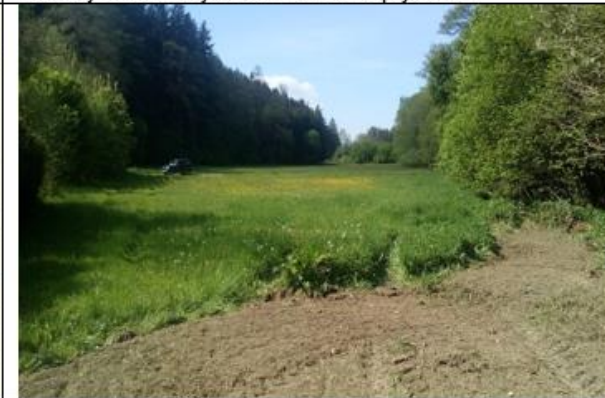
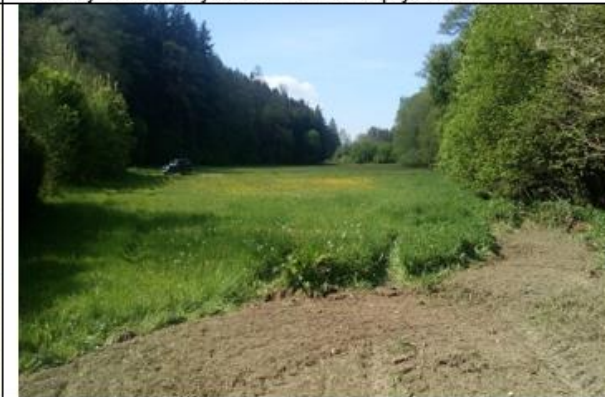
Pohled k hrázi Smilovského rybníka

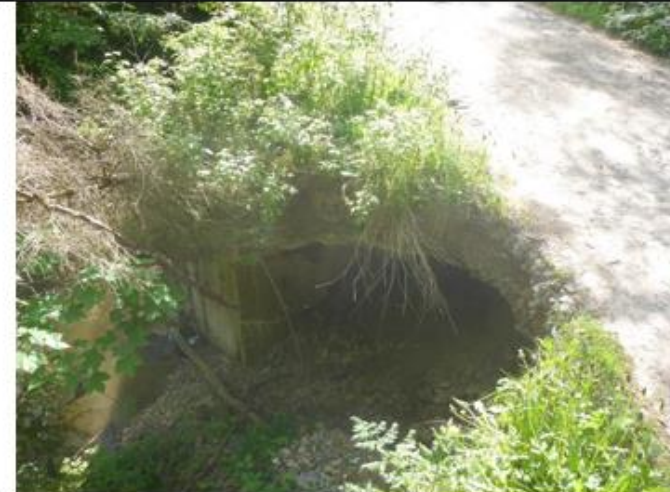
Při povodních byl podemlet základ mostu a část silnice spojující Drahňovice a Poříčko. Oprava stále nebyla realizována, ač hrozí propadnutí komunikace a její následné uzavření. K vlastnictví mostu se nikdo nehlásí (dle obce patří Lesům ČR).

Podemletí základu mostu a silnice v úseku Drahňovice - Poříčko stále čeká na opravu

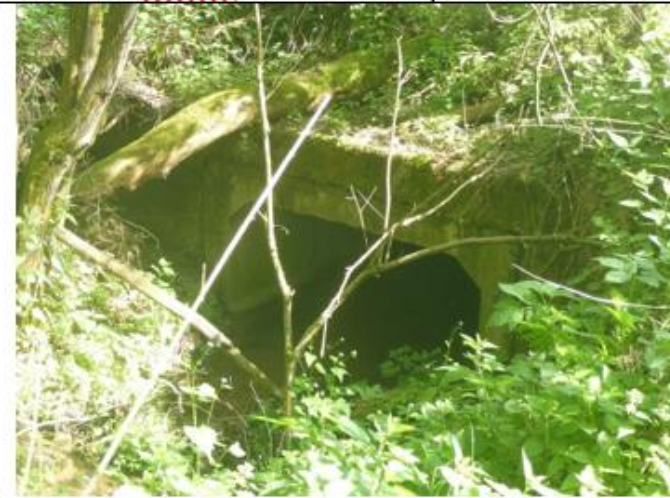
Ucpáný propustek způsobil vybřežení toku na komunikaci, avšak nezpůsobil žádné škody (soutok Drahovické svodnice a Křešického potoka)

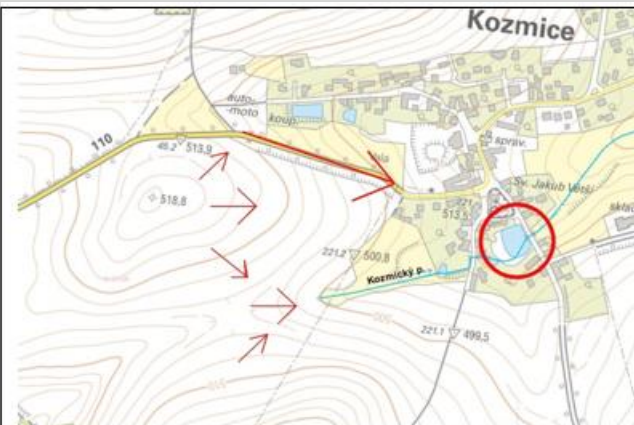
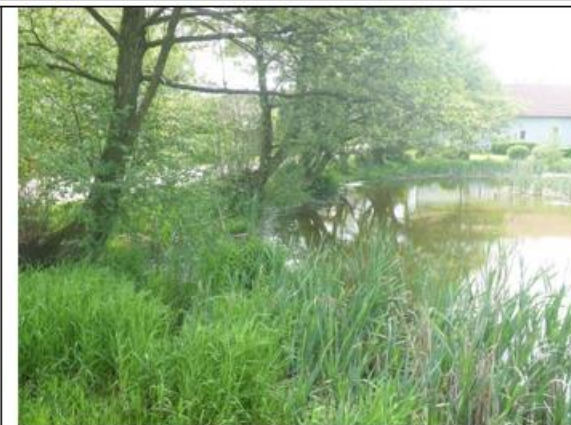
V minulosti postihly Kozmice přívalové povodně ze zemědělských pozemků západně od obce. Část těchto vod je zachytávána **Velkým rybníkem**, který již neplní retenční funkci a je v havarijním stavu. Obec již má zpracován projekt na odbahnění a rekonstrukci hráze. Po silnici západně od obce (směr Soběhrdy) se z přilehlých zem. pozemků valila voda ohrožující intravilán obce.

Hráz rybníka před rekonstrukcí

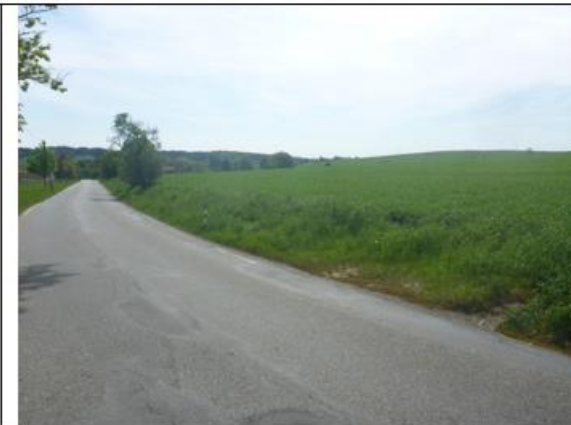
Silnice v minulosti svedla přívalovou povodeň do obce

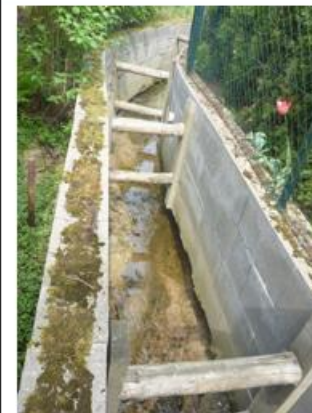
Lokalita „Zálesí“ a „Čihadlo“, které se nacházejí v místní části **Rousínov**, jsou zdrojem přívalových povodní, jež ohrožují zejména budovy v okolí regulovaného koryta toku. Po povodni v roce 2004, kdy bylo zaplaveno několik domů, opevnila **obec koryto do obdélníkového profilu betonovými tvárnicemi**, které se v současné době začínají bortit tlakem břehů. Proti borcení byly do koryta umístěny **vzpěry**, které omezují průtočný profil a zachytávají splaveniny. Benové dno bylo rozrušeno a tok nyní podemlívá betonové tvárnice

Lokalita Rousínov, opevnění koryta se vzpěrami a problémové pozemky

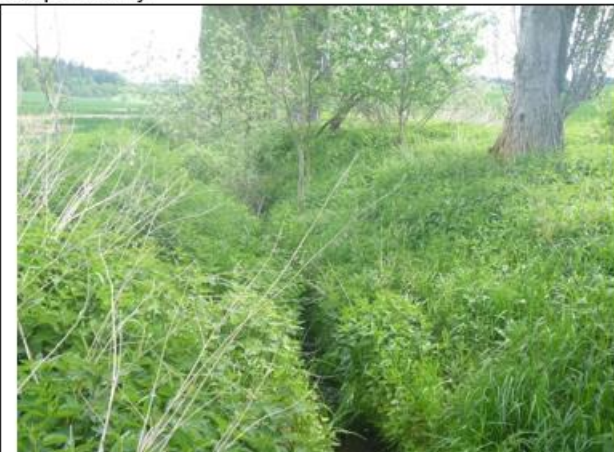
Úsek, kde se Povodí Vltavy chystá obnovit průtočný profil toku Kozmického potoka

Správní území Kozmice se nachází v západní části povodí Křešického potoka a je odvodňováno Kozmickým potokem a jeho přítoky (Hartošice a Rousínov). Kozmický potok projde v úseku ř.km 6.2 – 5.6 akcí „Obnova průtočného profilu“, kterou iniciuje Povodí Vltavy.

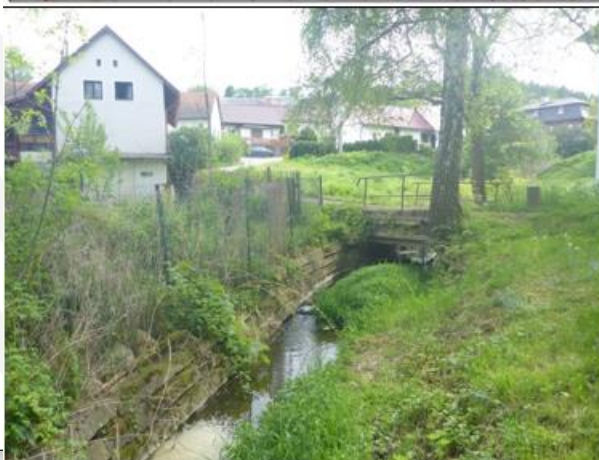
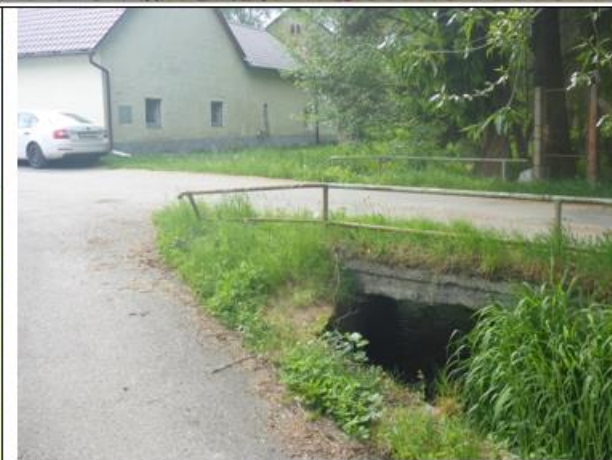
V zájmovém území se nacházely dva kritické body z POVIS, které byly po terénním šetření **vyloučeny** a nahrazeny **jedním kritickým bodem**. Ten se nachází mezi rybníky Horní a Prostřední, kde dochází k rozlivu a ohrožení několika budov.

Část toku (mezi rybníky) Ostřeckého potoka, kde dochází k ohrožení budov
