Ohrožená místa – Břežanský potok

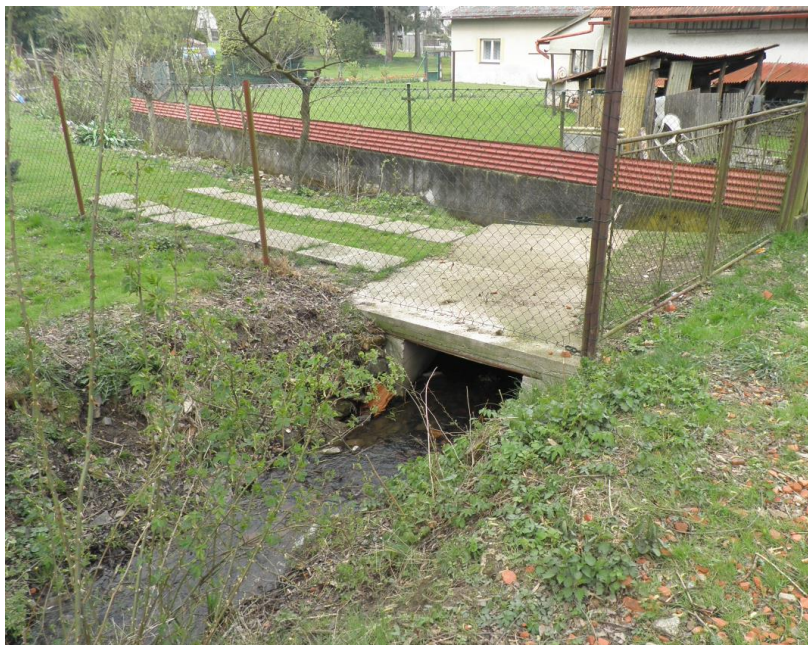
Ohrožené místo: BREZANSKY P 0011- Břežany

Ohrožení říčními povodněmi na horním okraji obce – koryto v pravém úhlu + betonový mostek vjezdu na dvorek – rozliv do zahrad a na zastavěné pozemky.

Obrázek 1: Foto problematických úprav ohroženého místa (BREZANSKY_P_0011)

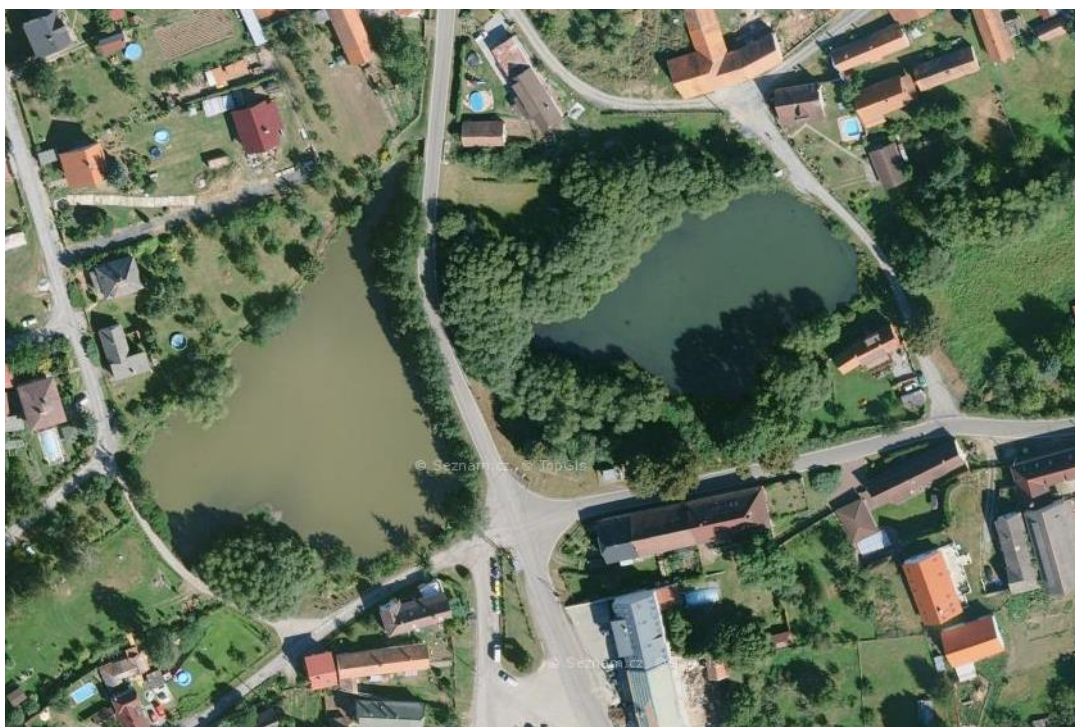
Ohrožené místo: BREZANSKY P 0012- Břežany

Nedostatečná kapacita odtoků z rybníků Hořejší a Dolejší Návesník v Břežanech. Spodní výpust z Hořejšího není funkční, v důsledku toho Dolejší není protékán a je velmi zanesen u – není zajištěna biologická funkce rybníku.

Obrázek 2: Situace ohroženého místa – Hořejší a Dolejší Návesník (BREZANSKY_P_0012)

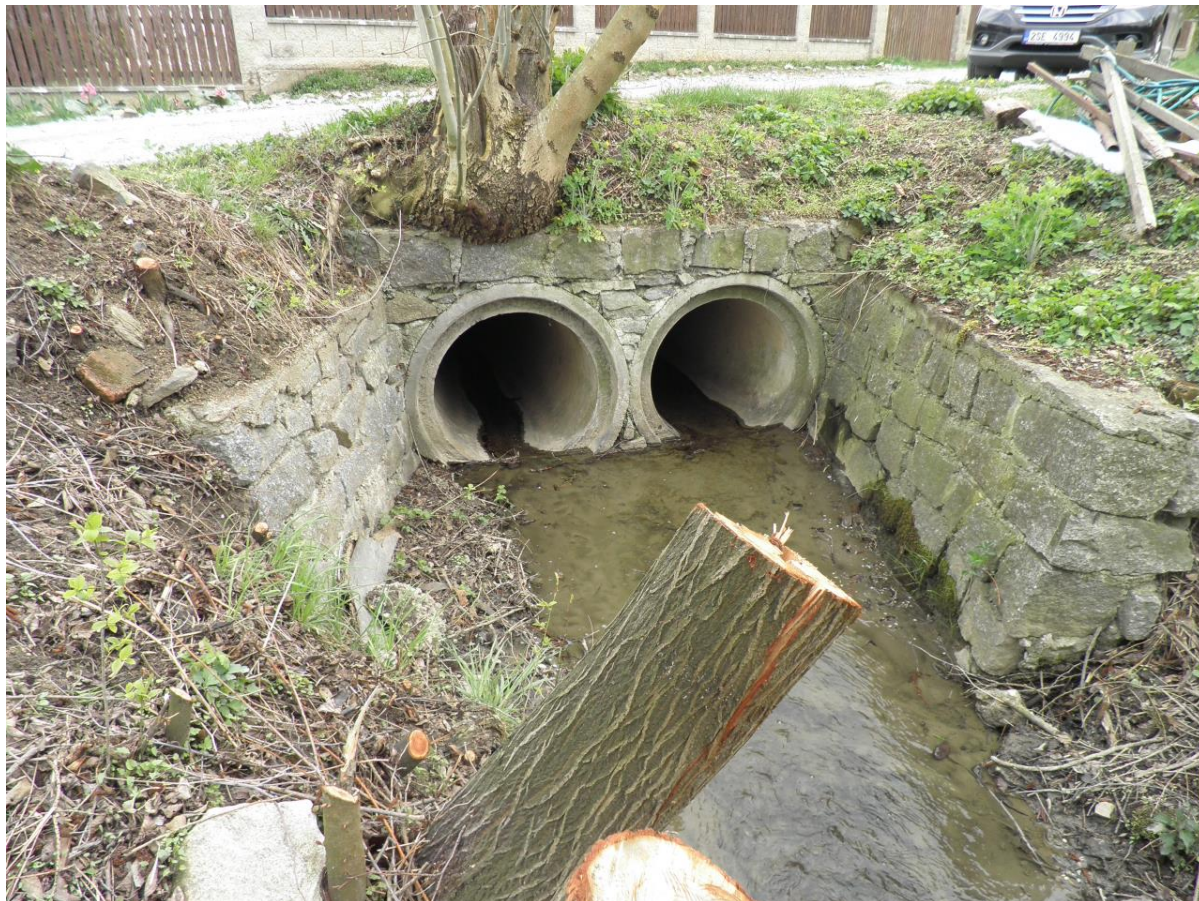
Ohrožené místo: BREZANSKY P 0013- Břežany

Potenciální ohrožení říčními povodněmi v důsledku nekapacitního koryta potoka za mostkem na odtoku z Dolejšího Návesníku. Koryto přechází do zatrubnění – vedeno přes soukromý pozemek – není známa přesná trasa, nekapacitní – při povodních zaplaveny okolní domy a statky.

Obrázek 3: Situace záplavového území a foto ohroženého místa (BREZANSKY_P_0013)
