Ohrožená místa – Úžický potok

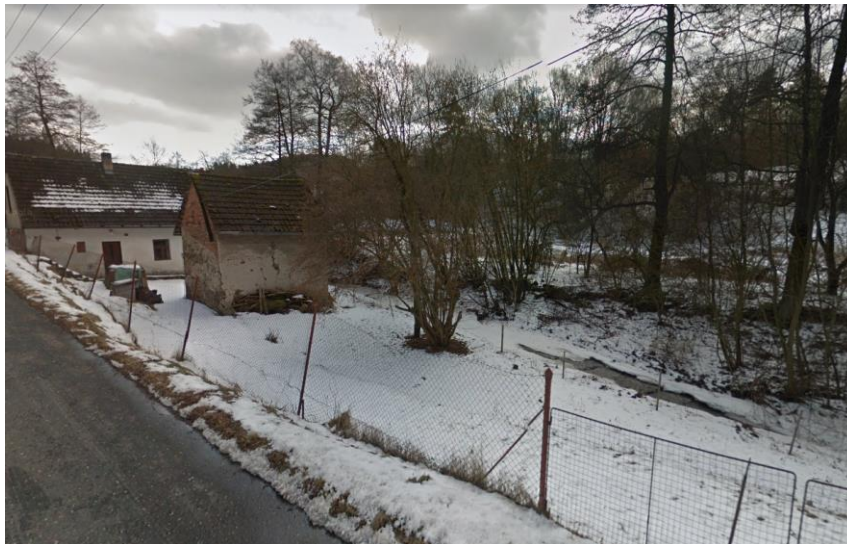
Ohrožené místo: UZICKY 01 - Talmberk

Ohrožení nemovitostí říčními povodněmi v pravé inundaci. Zasažená nemovitost se nachází mezi tokem a komunikací, která až k této lokalitě tvoří protipovodňovou ochranu. Protipovodňová ochrana levého břehu v podobě kamenného opevnění končí na tomto místě. Dle hydrotechnického posouzení stávajícího stavu dochází k rozlivu téměř až k patě komunikace. Úroveň hladiny stoleté povodně (Q_{100}) v místě nejširšího rozlivu vychází 343.91 m n.m.

Obrázek 5-1: Foto ohroženého místa – nemovitost na pravém břehu toku

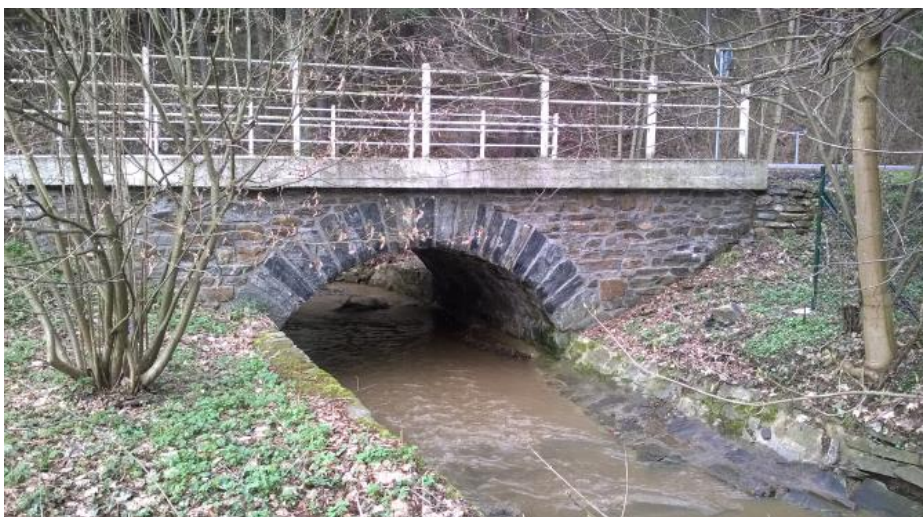
Ohrožené místo: UZICKY 02 - Talmberk

Ohrožení říčními povodněmi v důsledku zpětného vzduť nad nekapacitním propustkem pod hlavní komunikací. Dle hydrotechnického posouzení stávajícího stavu dojde k zahlcení mostku a přelití přes komunikaci při Q_{100} a Q_{20} . Při Q_5 je hladina na kótě 338.45 m n.m., což je 0.35 m pod dolní mostovkou.

Obrázek 5-2: Foto ohroženého místa – kamenný mostek pod silnicí
