**10903861**

**Bedrč**

## Popis kritického bodu

### Popis stávajícího stavu a výstupy z projednání/místního šetření:

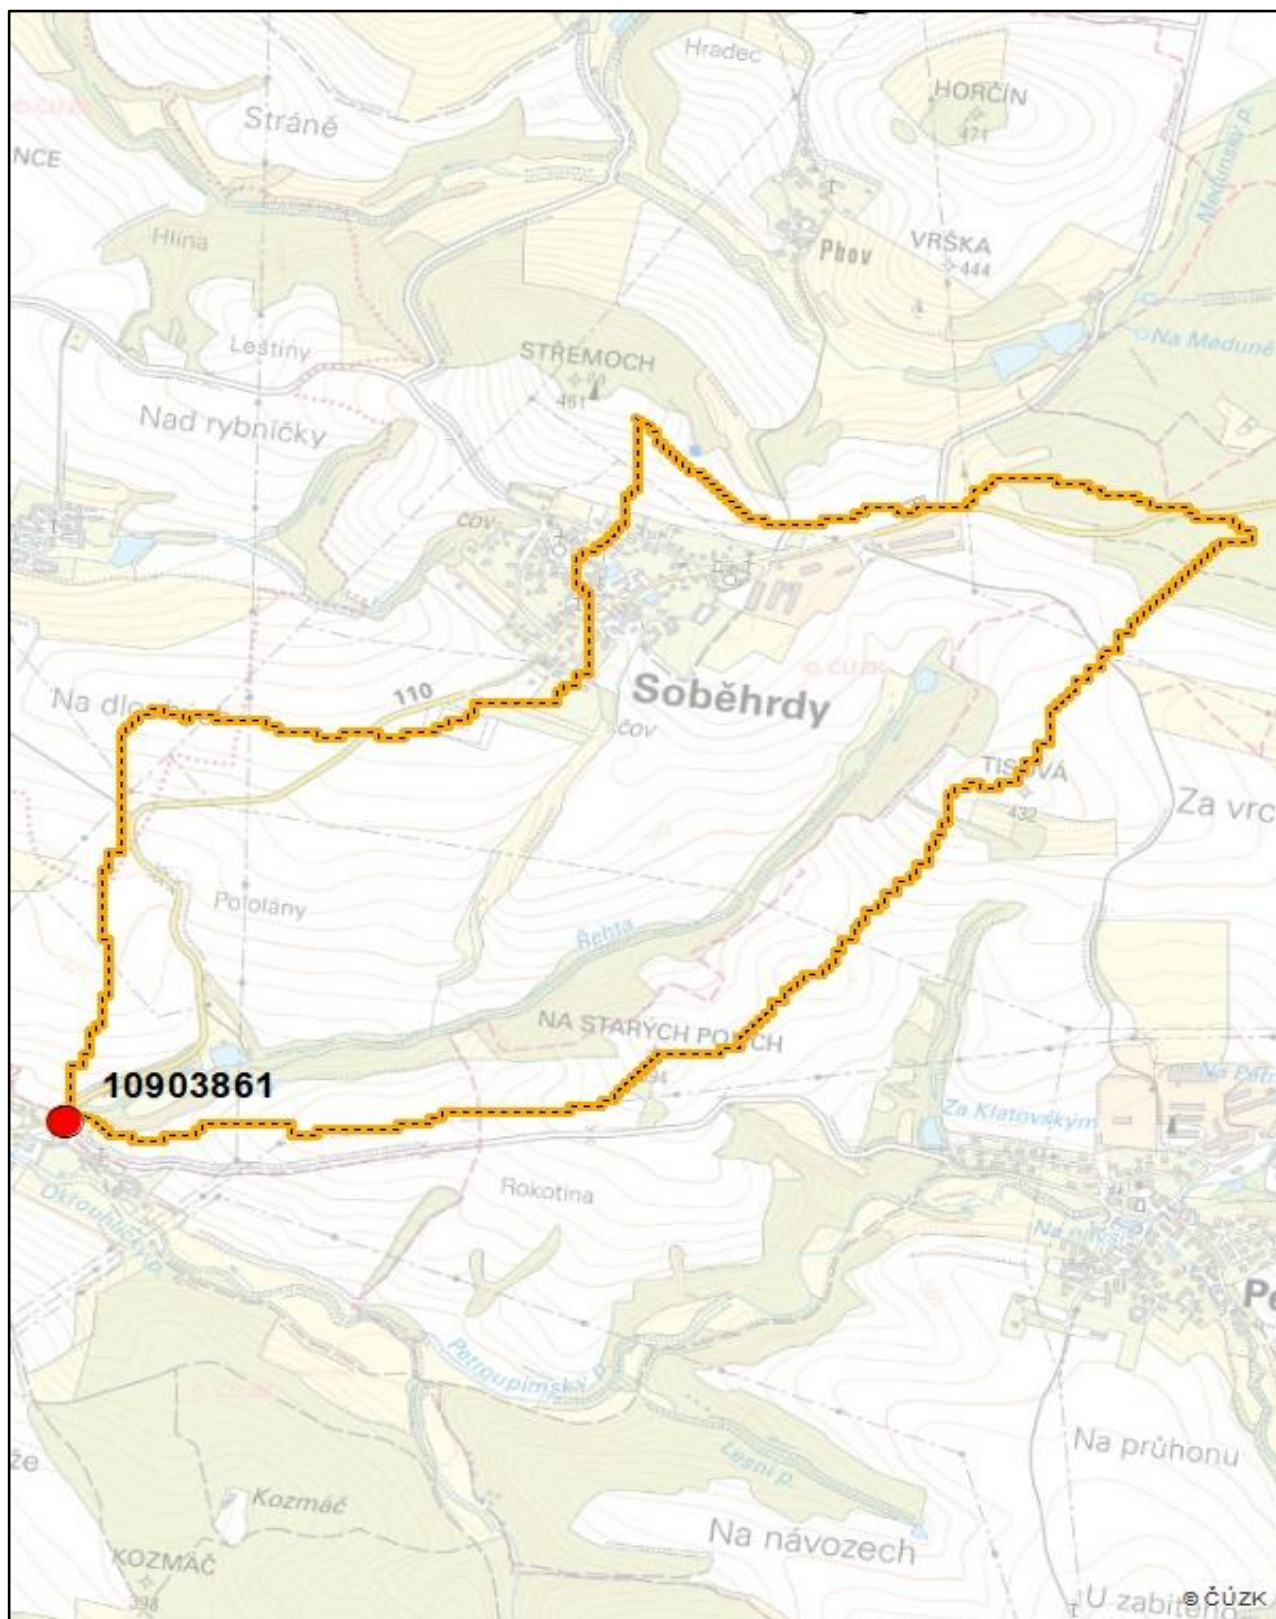
## Lokalizace kritického bodu

Ohrožení zvýšeným povrchovým odtokem z okolních polí – pěstuje se převážně řepka – v kombinaci s přívalovým přítokem, který postupuje úzkým údolím toku Řehta
