ID kritického bodu:

10901735

Petroupec

Popis kritického bodu

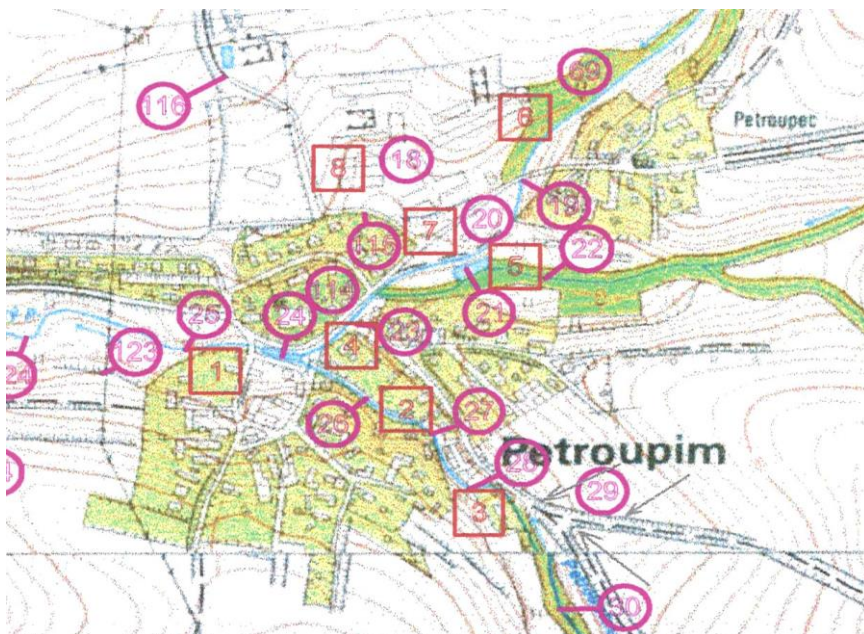
Ohrožení povrchovým odtokem splachy z polí; nekapacitní mostky na komunikacích.

*Situace problematických míst v Petroupci –
vyznačena čtverci*

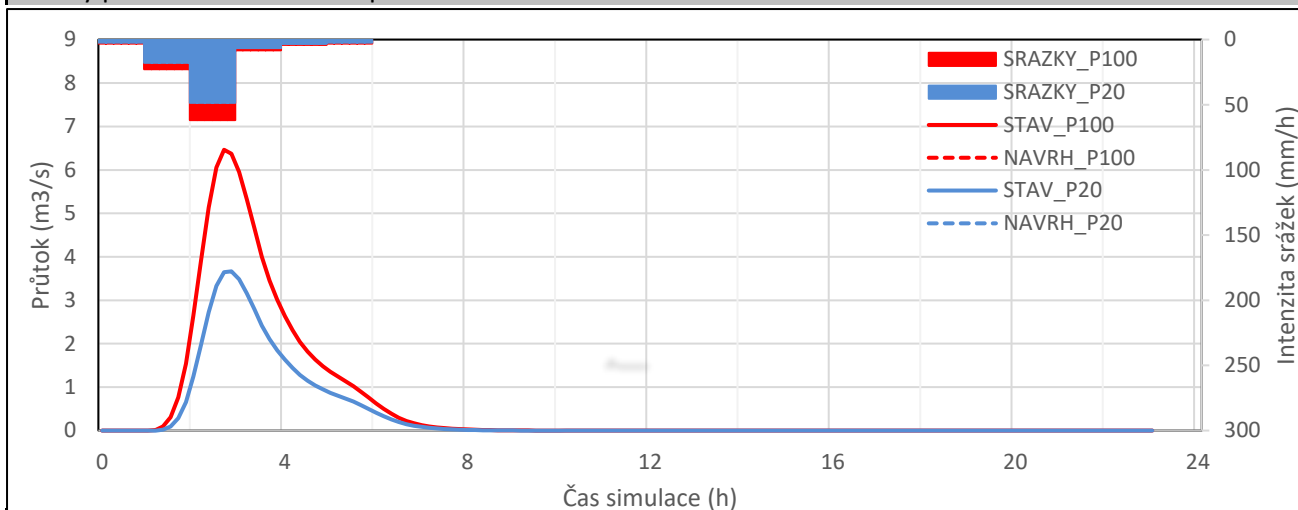
Petroupec**Vyhodnocení efektů matematickým modelem - současný stav****Časový průběh v uzávěrovém profilu**
