ID kritického bodu:

10901736

Petroupim

Popis kritického bodu

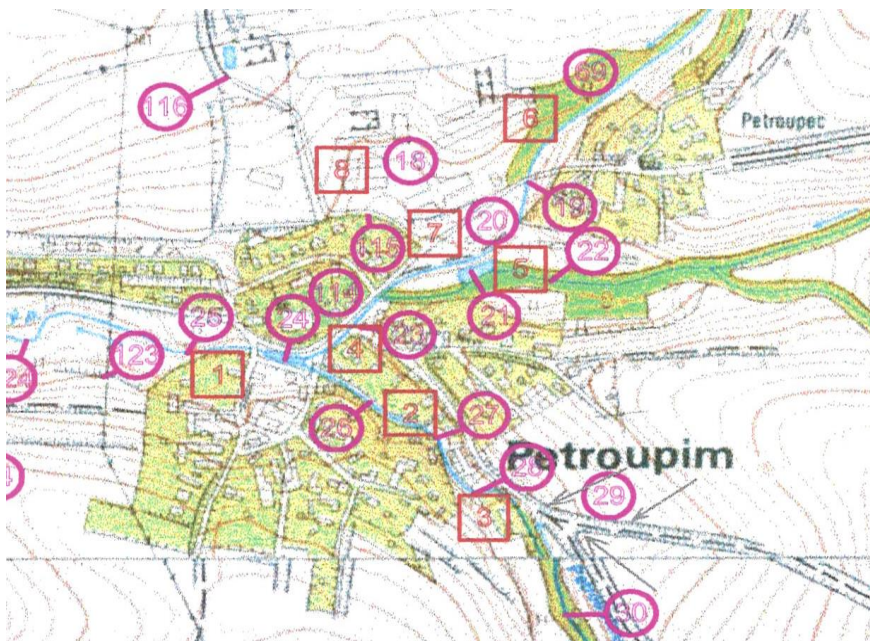
Přívalové deště a splachy z polí. Ohrožena 10 až 12 objektů – především nedostatečně funkční nádrží na návsí během povodní a málo kapacitními mostky a propustky (ucpávání).

*Situace problematických míst v Petroupimi –
vyznačena čtverci*

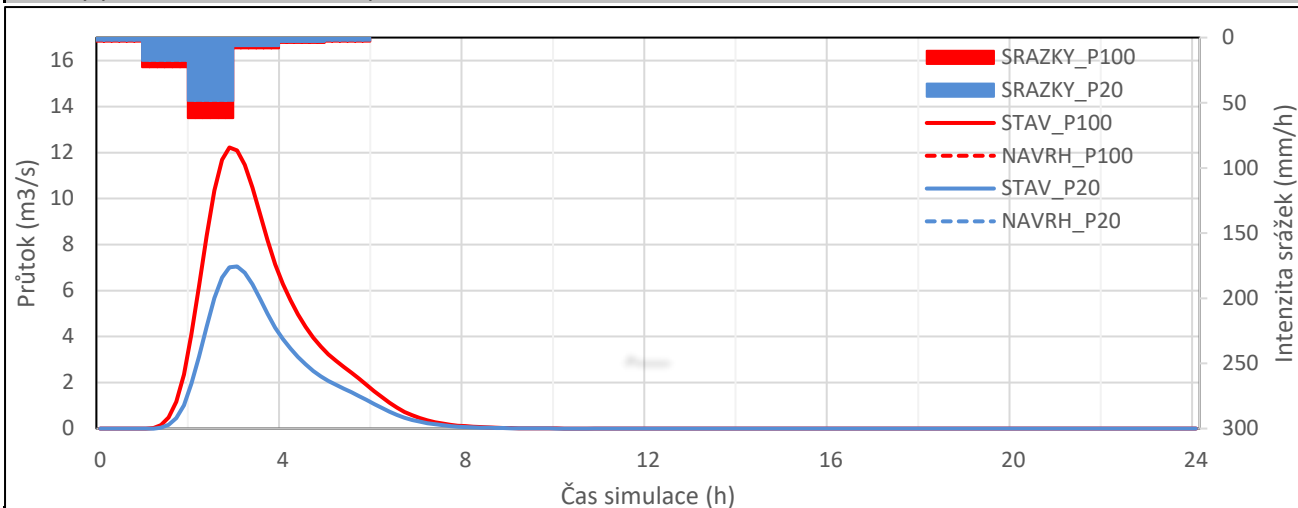
Petroupim**Vyhodnocení efektů matematickým modelem - současný stav****Časový průběh v uzávěrovém profilu**

Objem PV (tis. m ³)	Kulminační průtok (m ³ /s)	Zadržený objem (tis. m ³)	Max. objem (tis. m ³)	Změna kulminace	
						(m ³ /s)	(%)
KB / obce							
Chocerady	P20 stav	59,47	7,1			-	-
	P20 návrh	-	-			-	-
	P100 stav	101,02	12,2			-	-
	P100 návrh	-	-			-	-
