ID kritického bodu:

10904089

Mezihoří

Popis kritického bodu

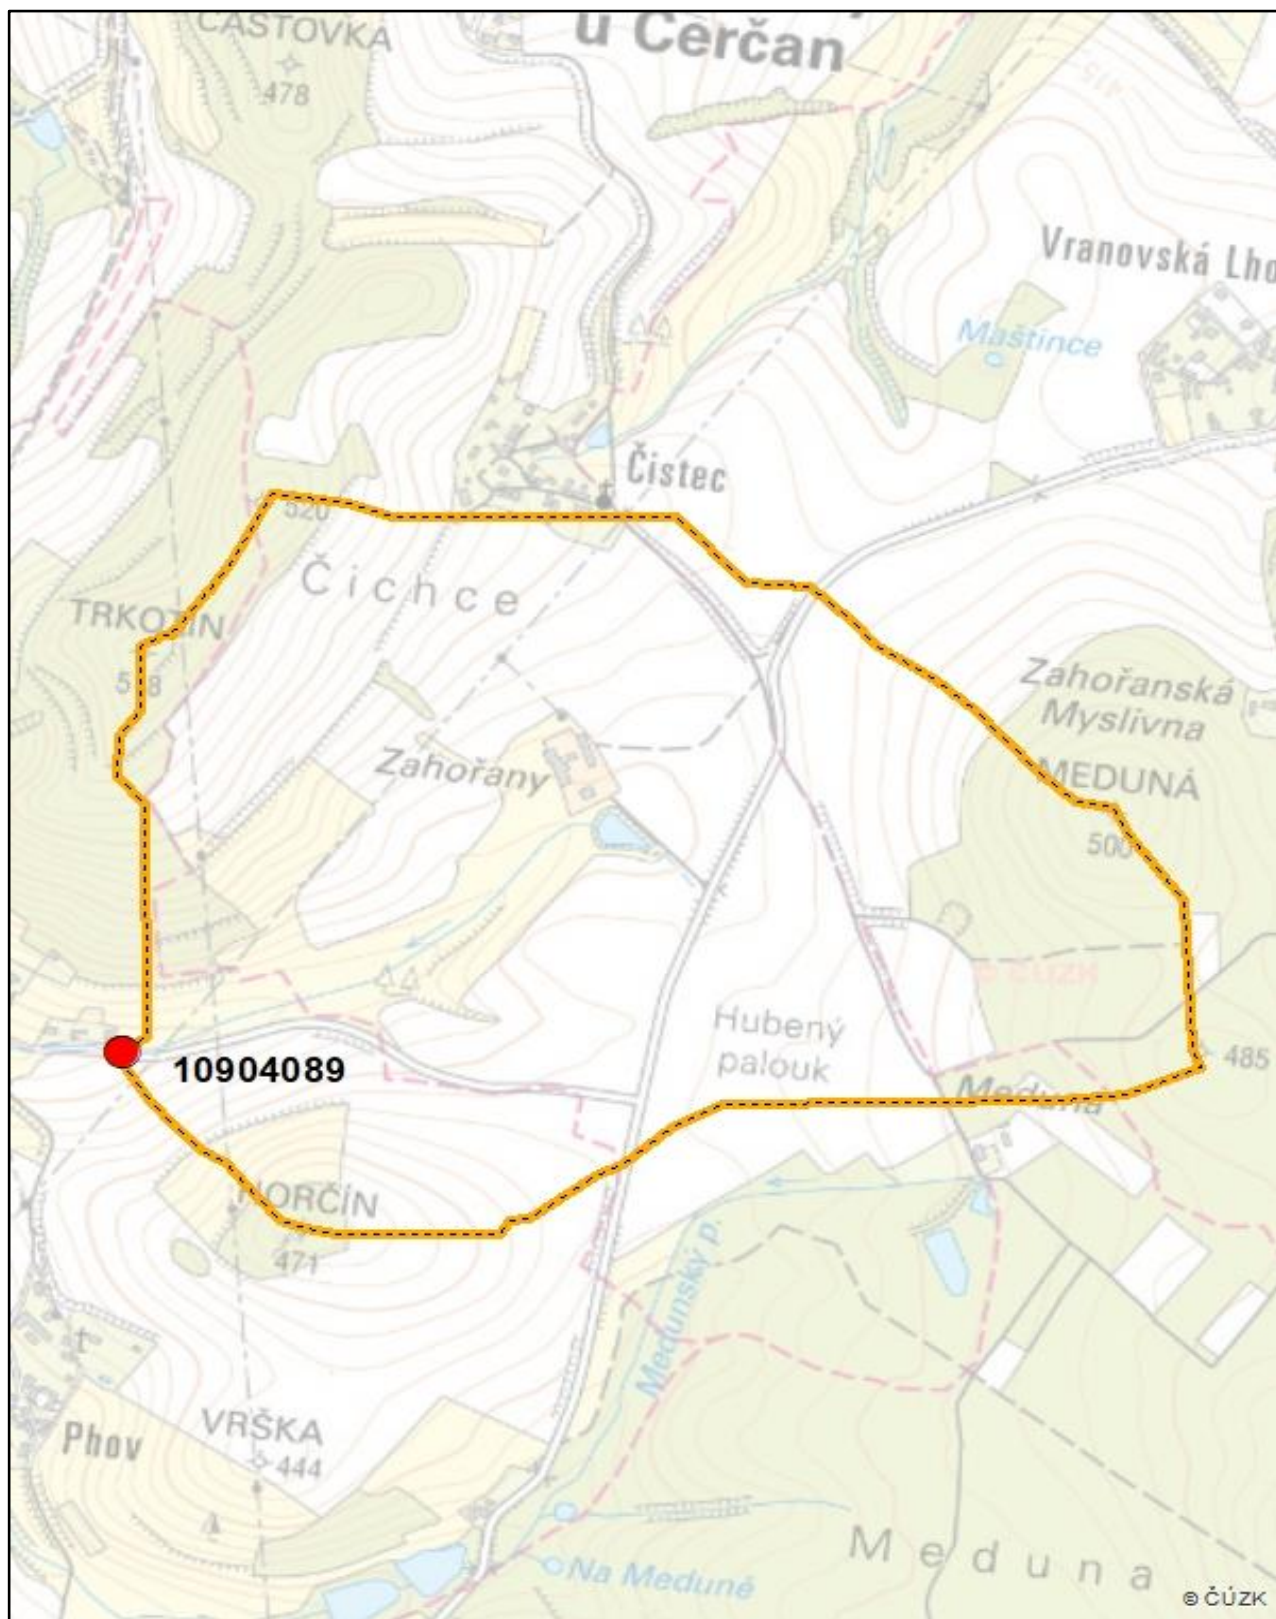
Lokalizace kritického bodu

Ohrožení zvýšeným povrchovým odtokem z okolních relativně svažitéch polí. Údolí zahloubené způsobuje koncentrovaný odtok – dochází zde k poškozování komunikace vlivem záplav.

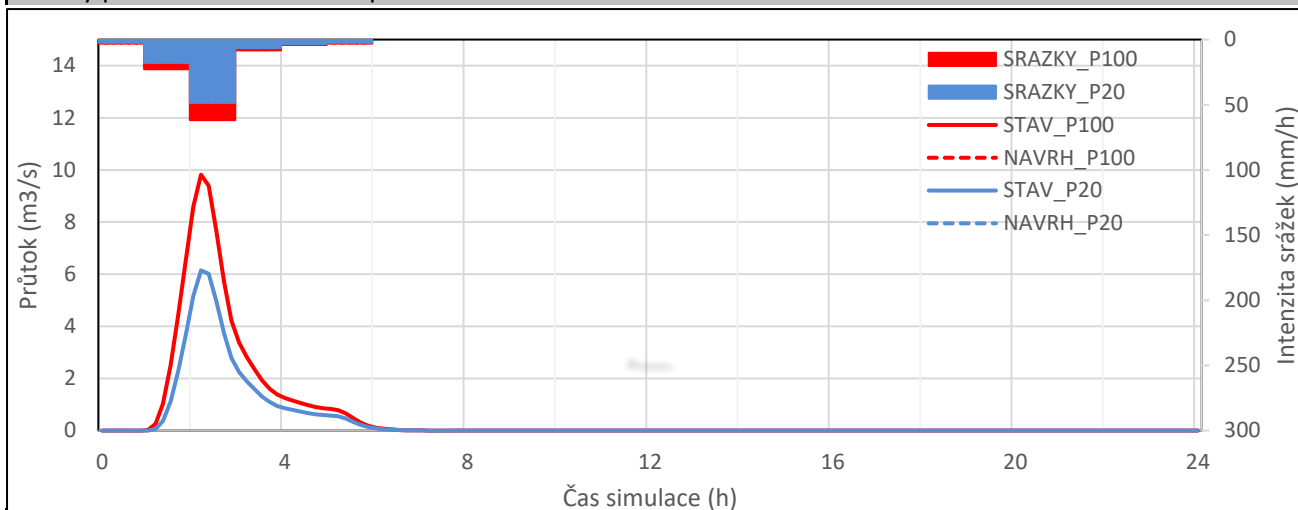
Časový průběh v uzávěrovém profilu

Vyhodnocení efektů matematickým modelem - současný stav

Objem PV (tis. m ³)	Kulminační průtok (m ³ /s)	Zadržený objem (tis. m ³)	Max. objem (tis. m ³)	Změna kulminace	
						(m ³ /s)	(%)
KB / obce							
Chocerady	P20 stav	31,31	6,1			-	-
	P20 návrh	-	-			-	-
	P100 stav	50,06	9,8			-	-
	P100 návrh	-	-			-	-
