ID kritického bodu:

10901406

Benešov

Popis kritického bodu

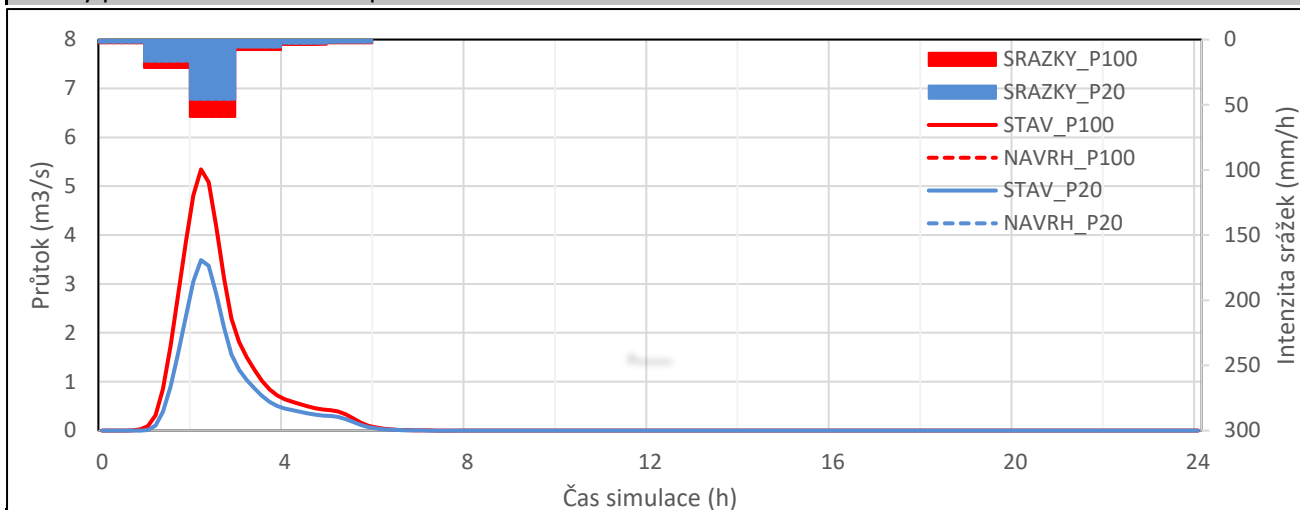
Benešov**Vyhodnocení efektů matematickým modelem - současný stav****Časový průběh v uzávěrovém profilu**

Objem PV (tis. m ³)	Kulminační průtok (m ³ /s)	Zadržený objem (tis. m ³)	Max. objem (tis. m ³)	Změna kulminace	
						(m ³ /s)	(%)
KB / obce							
Chocerady	P20 stav	18,10	3,5			-	-
	P20 návrh	-	-			-	-
	P100 stav	27,96	5,3			-	-
	P100 návrh	-	-			-	-
