ID kritického bodu:

**10901738**

**Petroupim**

## Popis kritického bodu

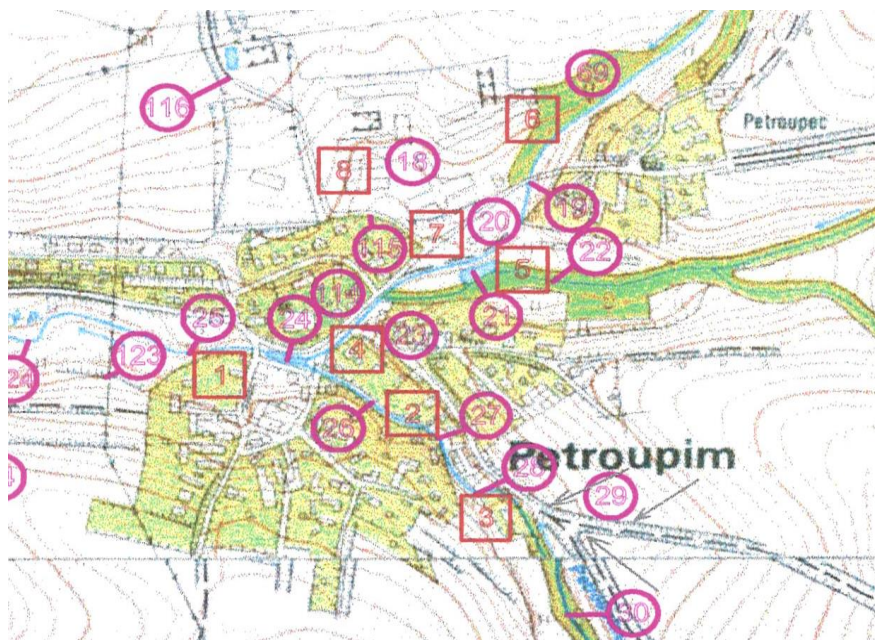
Přívalové deště a splachy z polí. Ohrožena 10 až 12 objektů – především nedostatečně funkční nádrží na návsí během povodní a málo kapacitními mostky a propustky (ucpávání).

*Situace problematických míst v Petroupimi –  
vyznačena čtverci*

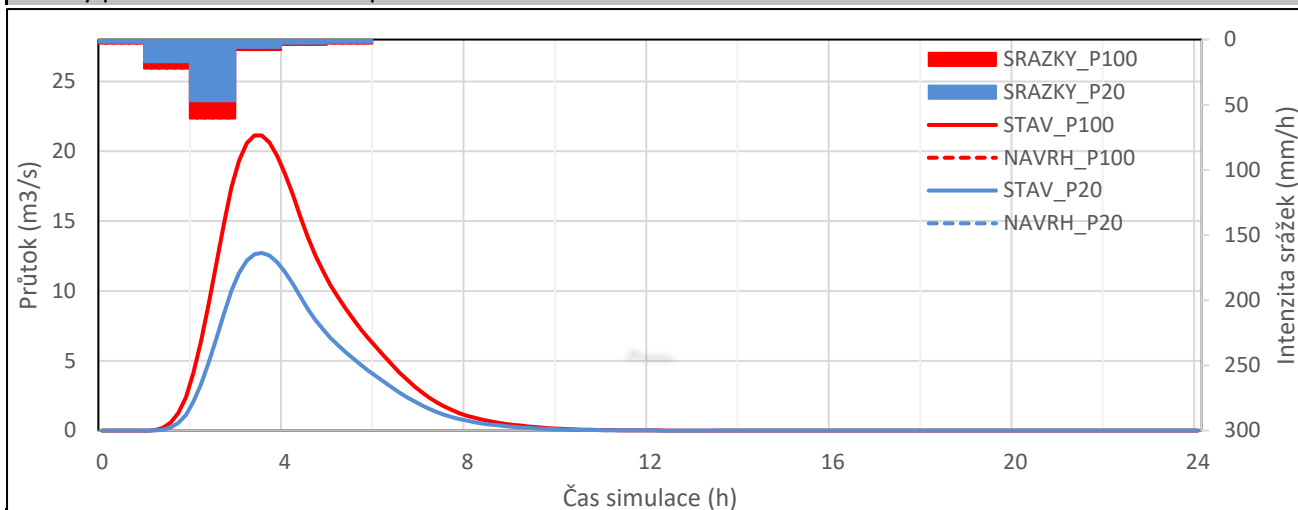
**Petroupim****Vyhodnocení efektů matematickým modelem - současný stav****Časový průběh v uzávěrovém profilu**

Objem PV (tis. m <sup>3</sup> )	Kulminační průtok (m <sup>3</sup> /s)	Zadržený objem (tis. m <sup>3</sup> )	Max. objem (tis. m <sup>3</sup> )	Změna kulminace	
						(m <sup>3</sup> /s)	(%)
KB / obce							
Chocerady	P20 stav	137,08	12,7			-	-
	P20 návrh	-	-			-	-
	P100 stav	225,22	21,1			-	-
	P100 návrh	-	-			-	-
