ID kritického bodu:

KB_BE01

Obec: **Žižánky**

Popis kritického bodu

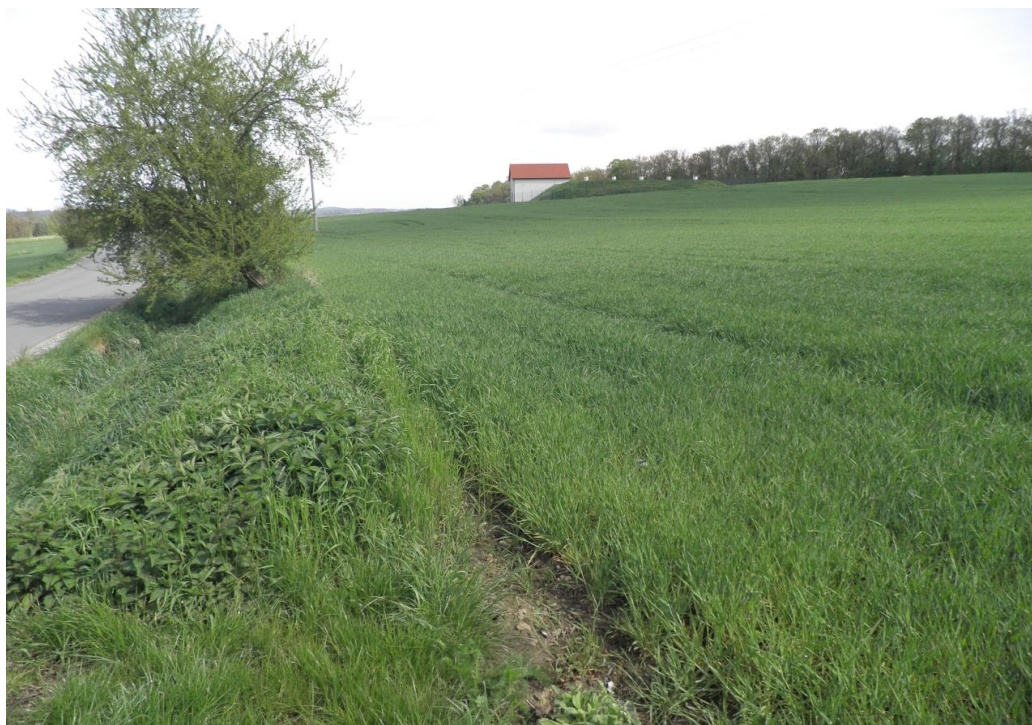
Přívalové deště a splachy z polí + nekapacitní strouha.

Svažité pole nad obcí Žižánky

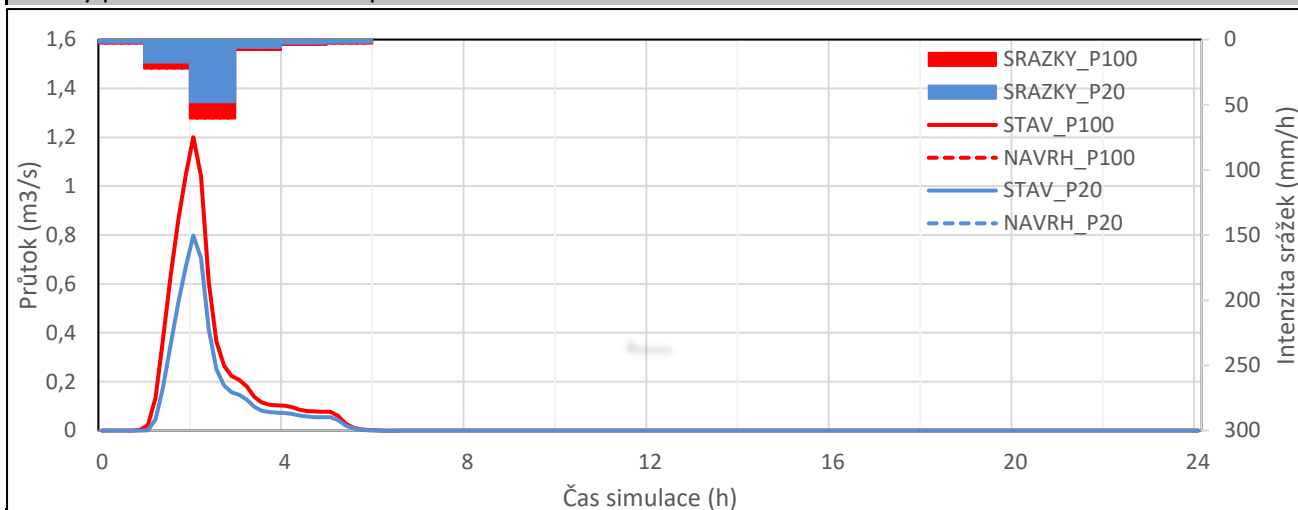
Časový průběh v uzávěrovém profilu

Vyhodnocení efektů matematickým modelem - současný stav

Objem PV (tis. m ³)	Kulminační průtok (m ³ /s)	Zadržovaný objem (tis. m ³)	Max. objem (tis. m ³)	Změna kulminace	
						(m ³ /s)	(%)
KB / obce							
Chocerady	P20 stav	3,23	0,8			-	-
	P20 návrh					-	-
	P100 stav	5,00	1,2			-	-
	P100 návrh	-	-			-	-
