Ohrožená místa – Benešovský a Čerčanský potok

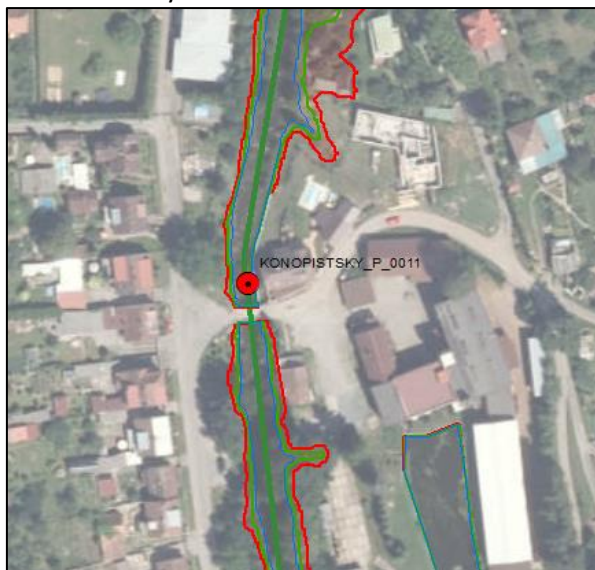
Obrázek 5-1: Situace záplavového území a foto ohroženého místa (BENESOVSKY_P_0011)

Ohrožené místo: BENESOVSKY P 0011- Bedrč

Potenciální ohrožení říčními povodněmi na soutoku Benešovského a Okrouhlického potoka – dvou zhruba stejně velkých potoků s obdobnými Q_N .

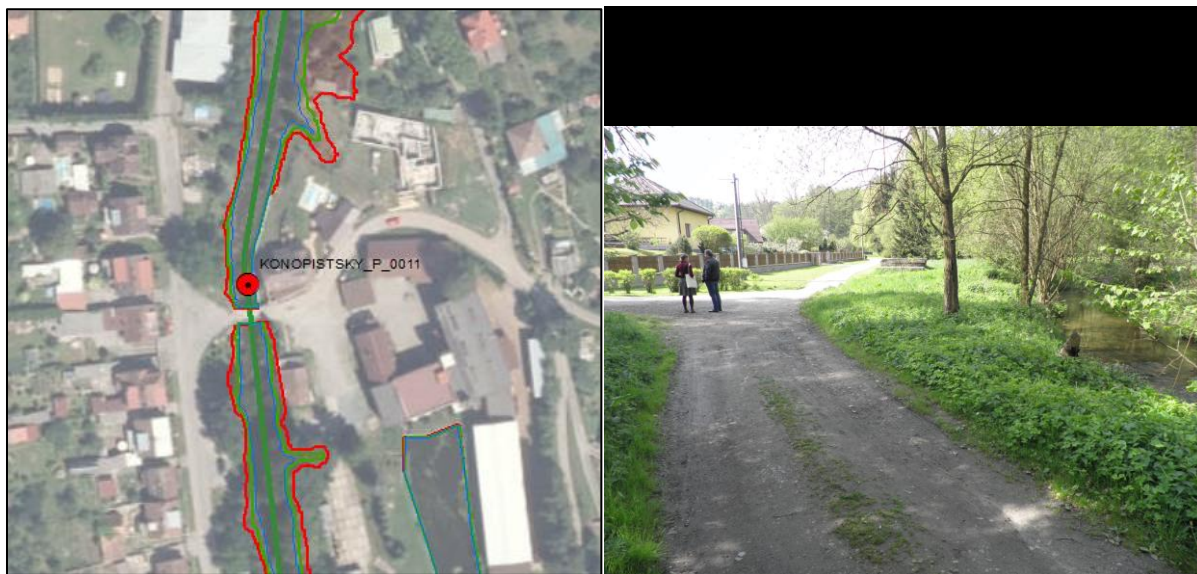
Obrázek 5-2: Situace záplavového území a foto ohroženého místa (BENESOVSKY_P_0012)

Ohrožené místo: BENESOVSKY P 0012- Podmračí

Ohrožení říčními povodněmi ze stále rostoucích povodňových průtoků na Benešovském potoce – v důsledku stále se zvětšujících zpevněných ploch v Benešově (díky rozvoji města). Ohroženy jsou 2 domy stálého bydlení - největší problémy v r. 1987.

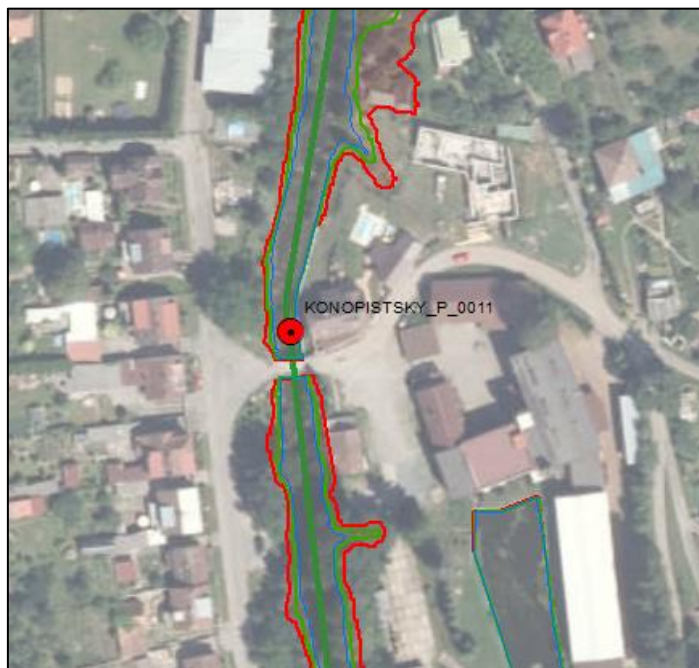
Obrázek 5-3: Situace záplavového území a foto ohroženého místa (BENESOVSKY_P_0013)

Ohrožené místo: BENESOVSKY P 0013- Ztracená Stopa

Ohrožení říčními povodněmi z Benešovského potoka - průmyslový areál u Medunského potoka.

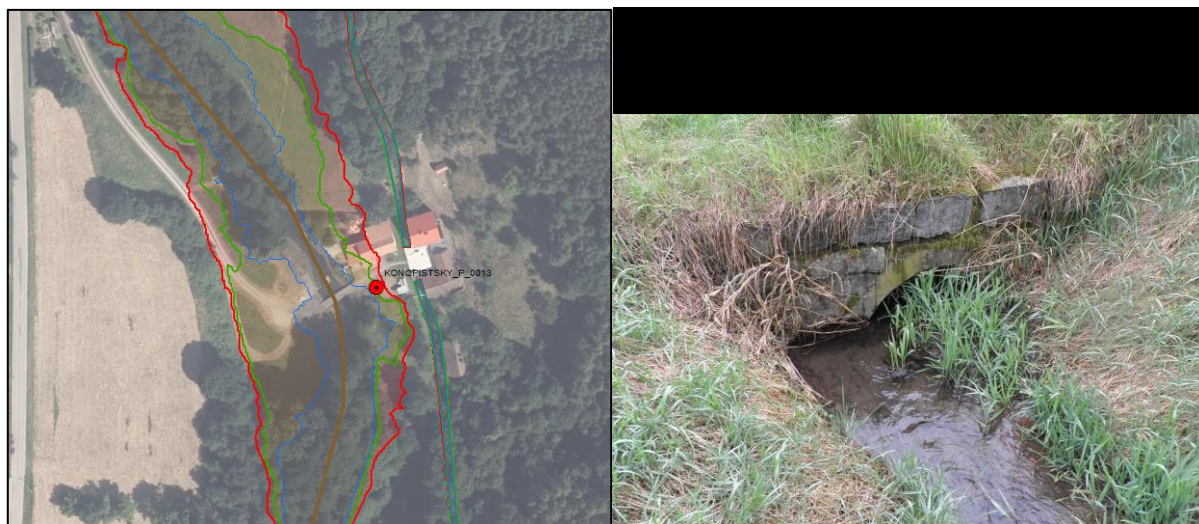
Obrázek 5-4: Situace záplavového území a foto ohroženého místa (CERCANSKY_P_0013)

Ohrožené místo: CERCANSKY P 0013 - Čerčany

Většina mostků a propustků na toku je tvořena kruhovými profily, které nejsou dostatečně čištěny – způsobují vybřežení.

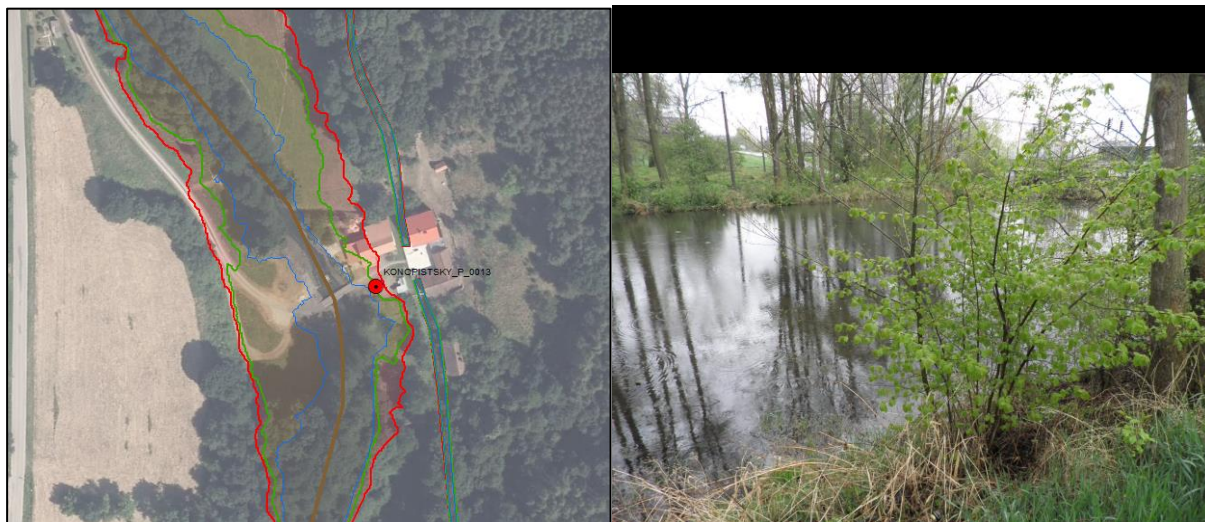
Obrázek 5-5: Situace záplavového území a foto ohroženého místa (CERCANSKY_P_0014)

Ohrožené místo: CERCANSKY P 0014 - Čerčany

Při vyšších průtocích může dojít k přelití rybníku u trati, ul. Nádražní, a zaplavení viaduktu pod železnicí.
