KB_MN11

Svojetice

Popis kritického bodu

Vyhodnocení efektů matematickým modelem - současný stav

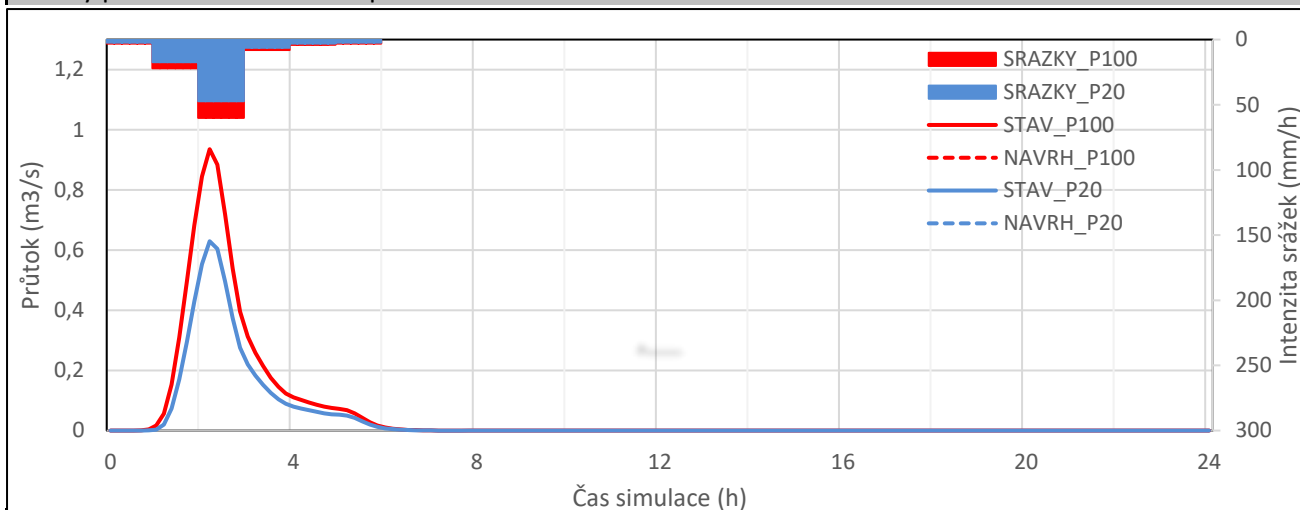
Časový průběh v uzávěrovém profilu

Objem PV (tis. m ³)	Kulminační průtok (m ³ /s)	Zadržovaný objem (tis. m ³)	Max. objem (tis. m ³)	Změna kulminace	
						(m ³ /s)	(%)
KB / obce							
Chocerady	P20 stav	3,25	0,6			-	-
	P20 návrh					-	-
	P100 stav	4,88	0,9			-	-
	P100 návrh	-	-			-	-
