ID kritického bodu:

10900871

Mirošovice

Popis kritického bodu

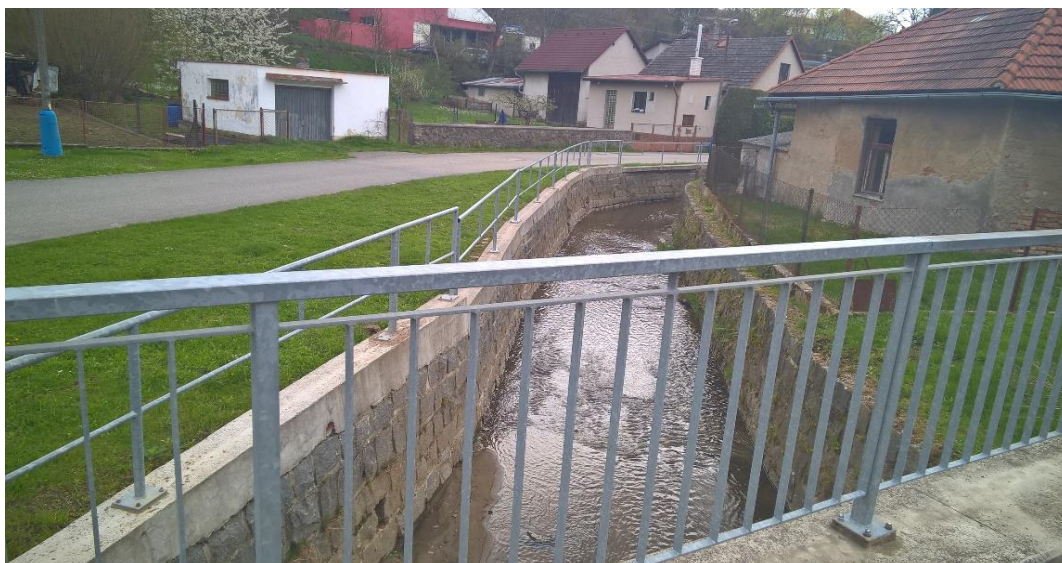
*Upravené koryto Kunického potoka v
intravilánu Mirošovic*

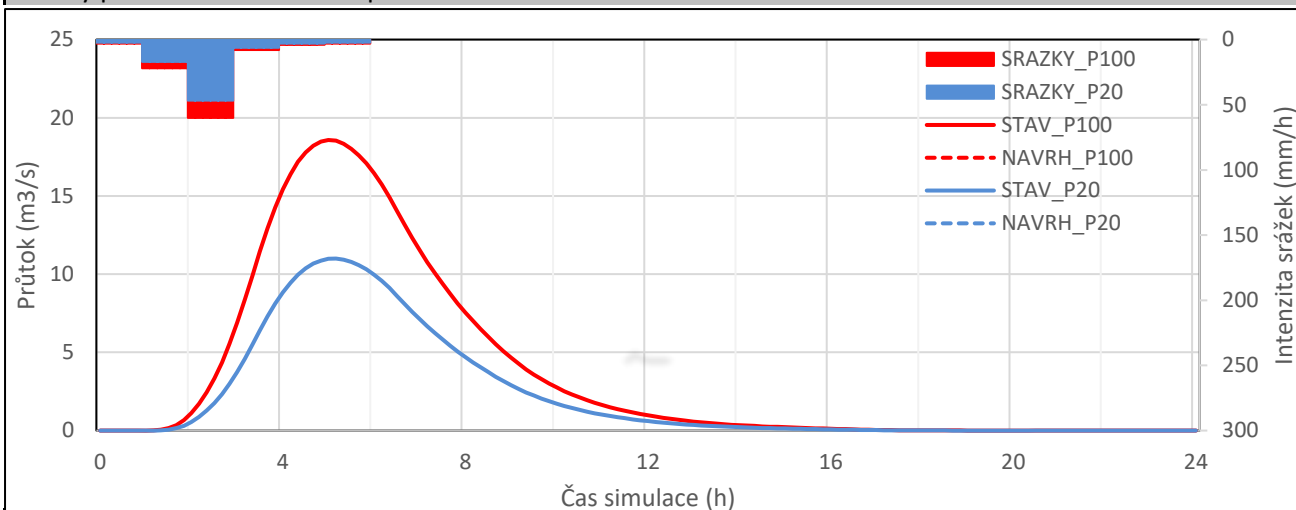
Mirošovice**Vyhodnocení efektů matematickým modelem - současný stav****Časový průběh v uzávěrovém profilu**

Objem PV (tis. m ³)	Kulminační průtok (m ³ /s)	Zadržený objem (tis. m ³)	Max. objem (tis. m ³)	Změna kulminace	
						(m ³ /s)	(%)
KB / obce							
Chocerady	P20 stav	190,68	11,0			-	-
	P20 návrh					-	-
	P100 stav	319,90	18,6			-	-
	P100 návrh	-	-			-	-
