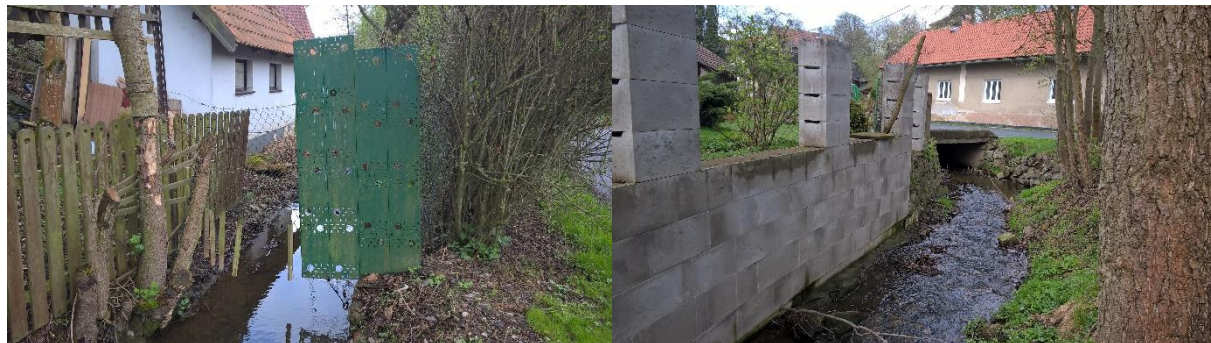
Obec se rozprostírá v těsné blízkosti vodního toku. Koryto Mnichovky je v úseku intravilánu obce upraveno, napřímeno a místy opevněno. Opevnění je na některých místech poškozeno předešlými povodněmi. Z hydrotechnického posouzení vyplývá, že je koryto je v celém intravilánu obce nekapacitní a proto dochází k vybřežení.

Obrázek 1: Ne kapacitní koryto Mnichovky v intravilánu místní části Menčice

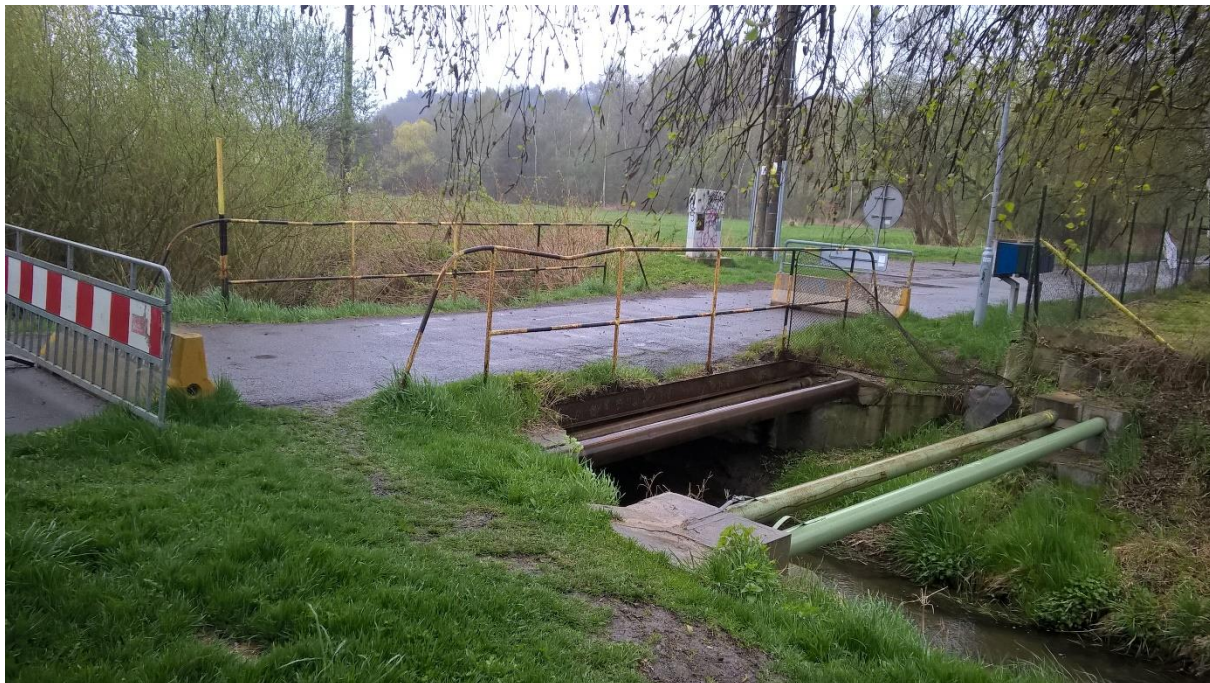
Koryto ve střední části intravilánu Mnichovic v úseku pod mostem v Pražské ulici je koryto upraveno (napřímeno). K vybřežení dochází na levém břehu v úseku kolem sportovního areálu už od při povodňových událostí s dobou opakování 20 let. Vybřežení již při těchto průtocích je z části zapříčiněno sníženou kapacitou koryta v mostku ve Sportovní ulici. Na pravém břehu dochází k vybřežení níže po toku v lokalitě bývalého rybníka (nad mostem v ulici Mirošovická). Koryto má v místě pod mostem ve Sportovní ulici lokálně sníženou kapacitu.

Obrázek 2: Most ve sportovní ulici, který snižuje kapacitu koryta Mnichovky

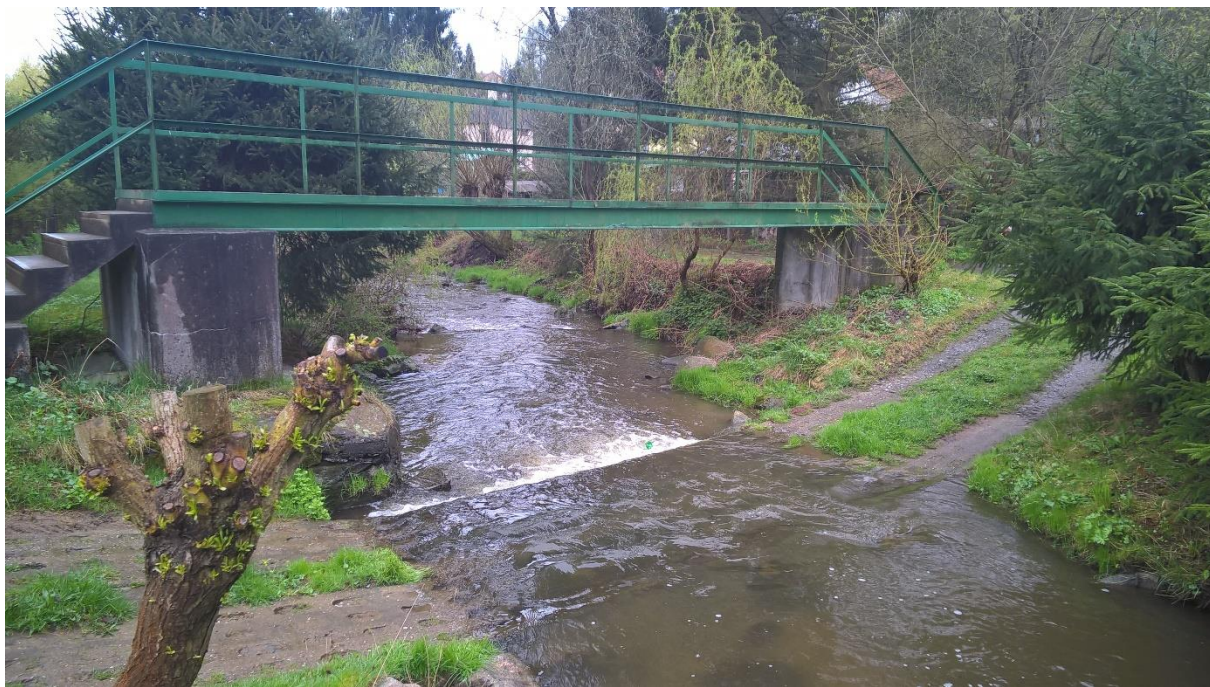
K povodňovému ohrožení v lokalitě pod soutokem Mnichovky a Kunického potoka dochází zejména při souběhu povodní z obou toků, což není vzhledem k blízkosti obou pramenných oblastí neobvyklé. K vyběření dochází zejména na pravém břehu přímo v místě a pod ním kolem lávky pro pěší a to až při povodňových událostech s dobou opakování 20 let a více, jak vyplývá z výsledků hydrotechnického posouzení.

Obrázek 3: Lávka pro pěší přes Mnichovku pod soutokem s Kunickým potokem

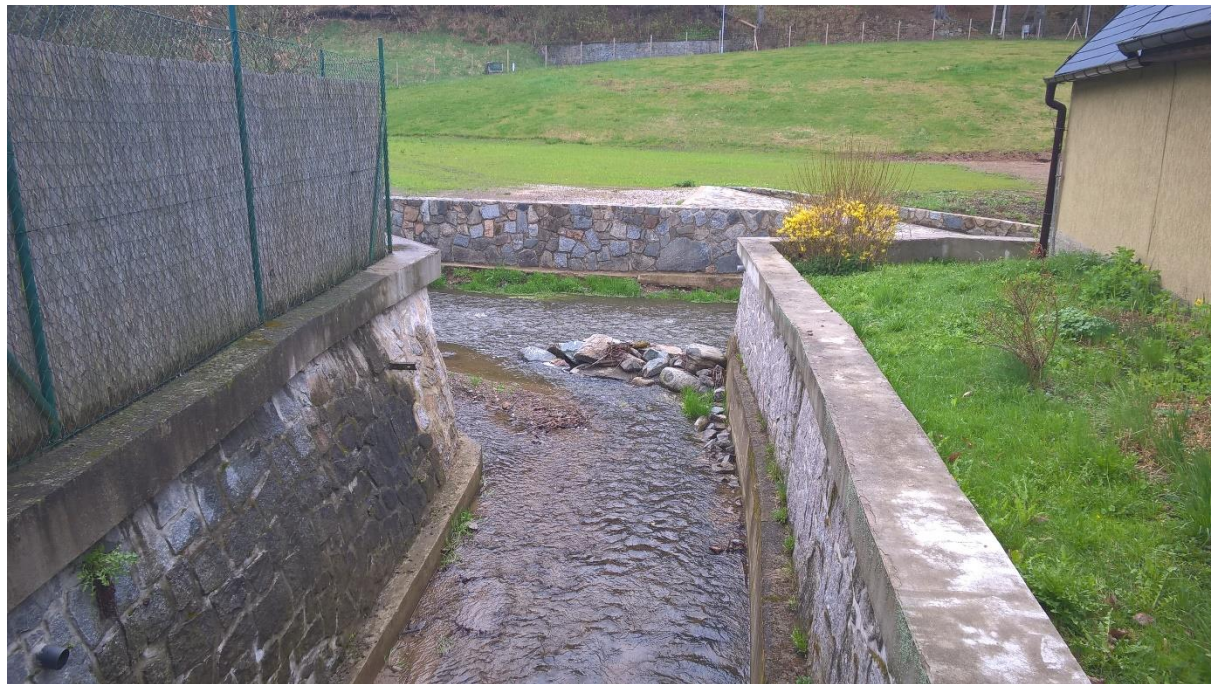
Dle výsledků hydrotechnického posouzení se koryto Mnichovky v intravilánu obce Senohraby se jeví jako kapacitní až na několik míst, kde dochází k vybřežení pouze při stoleté povodni.

Obrázek 4: Opevněná koryta Mnichovky a Šmejalky v místě soutoku

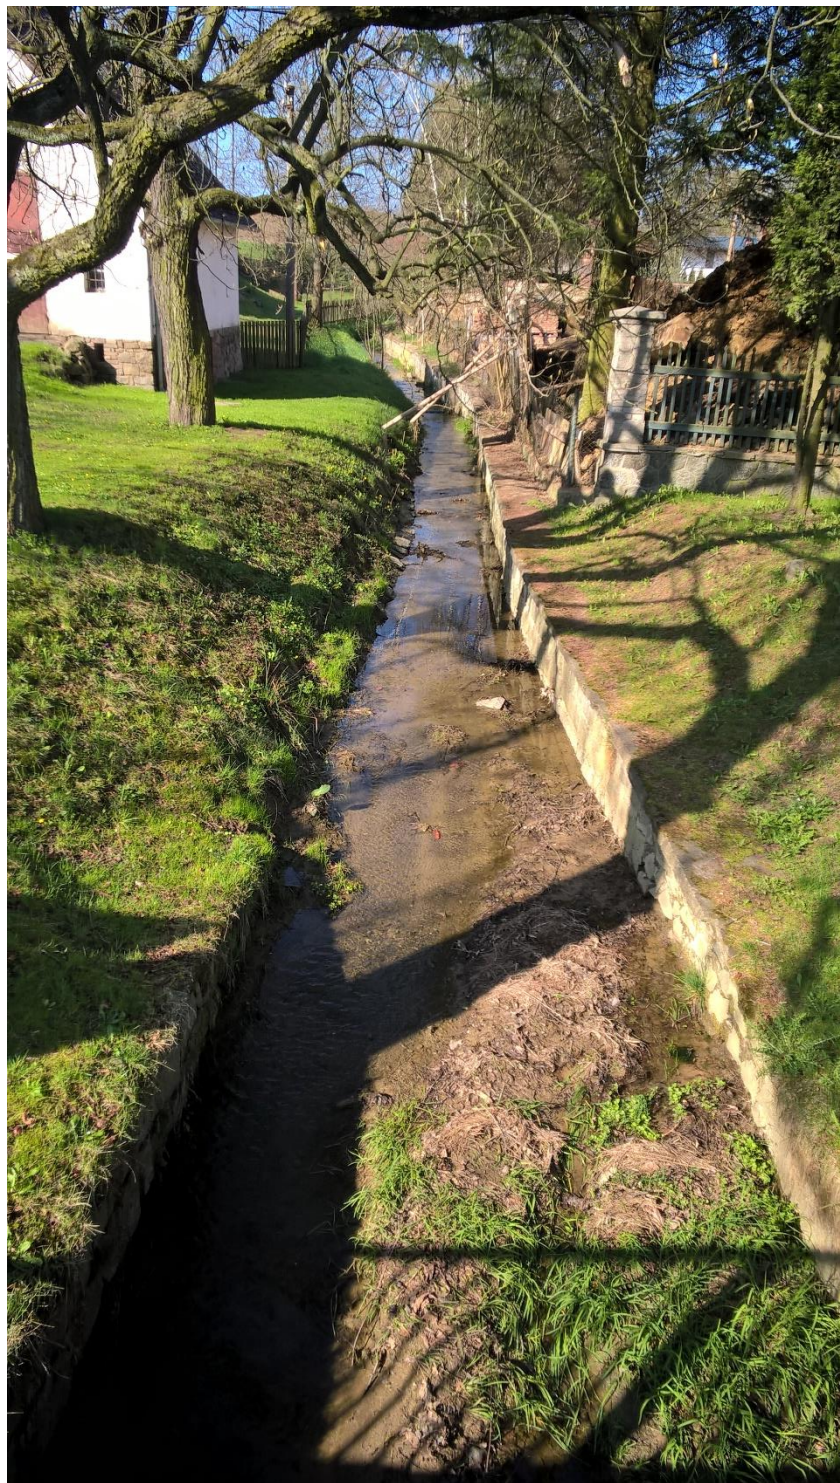
Z hydrotechnických výpočtů vyplývá, že v obci Kunice dochází k vybřežení v téměř trase toku v intravilánu již při povodni z dobou opakování 5 let. Koryto je v obci upravené, narovnané a nekapacitní. Situaci zhoršují objekty na toku – mosty a lávky. Zástavba obce je souvislá a na mnoha místech v těsné blízkosti toku.

Obrázek 5: Nekapacitní koryto Kunického potoku v Kunicích

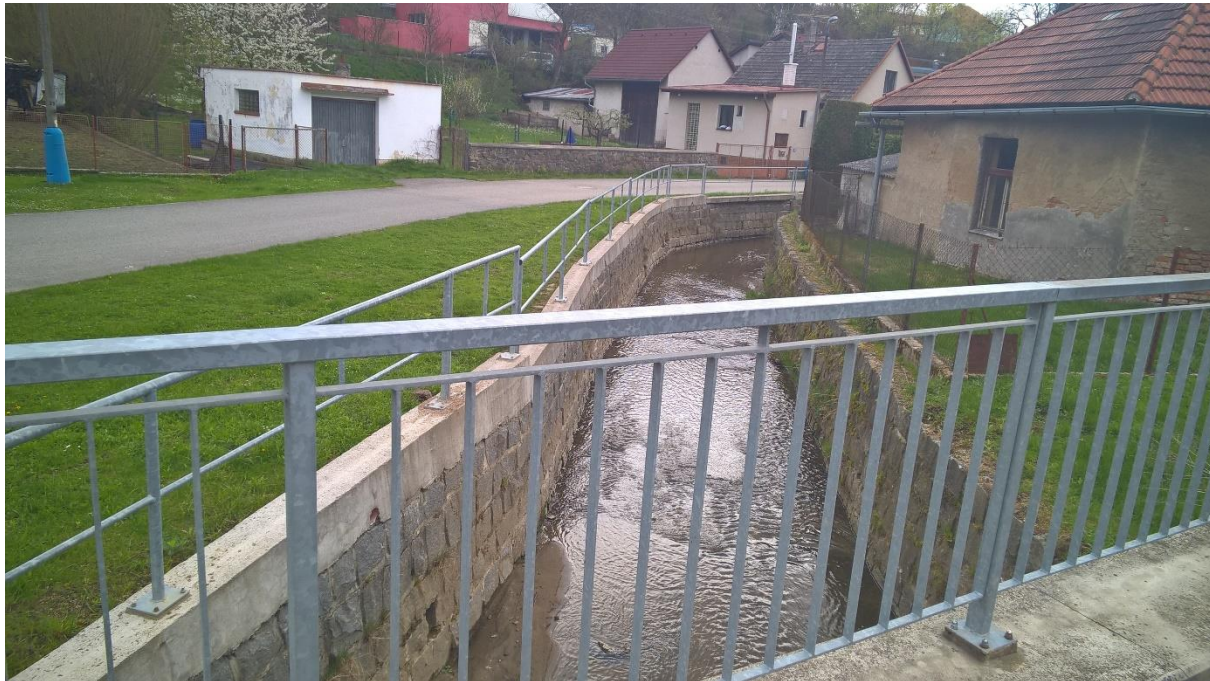
Koryto je v obci Mirošovice upraveno po celé délce své trasy v intravilánu. Tvar koryta je většinou obdélníkový, místy lichoběžníkový. V některých bylo v koryto v minulosti zkapacitněno. V severní části obce dochází k vybřežení až při povodni s dobou opakování sto let. Z hydrotechnických výpočtů vyplývá, že k výraznějšímu vybřežení již při povodních s menší dobou opakování v úseku mezi dálničním mostem a

propustkem pod Hlavní ulicí. Právě tento propustek je kritickým místem se sníženou kapacitou, které negativně ovlivňuje celou oblast výše po toku. Koryto pod tímto propustkem je kapacitní až k soutoku Kunického potoka s Lomnickým. K vybřežení dochází v úseku pod soutokem s Lomnickým potokem především vlivem navýšení průtoku přítokem Lomnického potoka.

Obrázek 6: Upravené koryto Kunického potoka v intravilánu Mirošovic

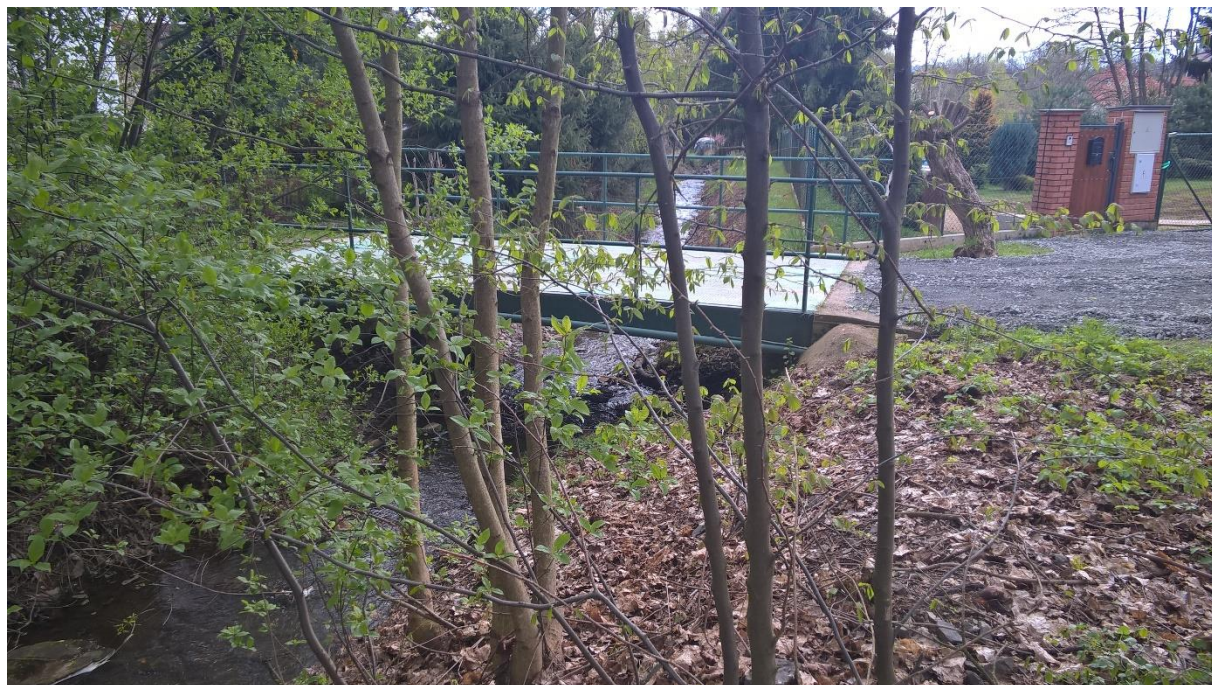
Koryto Lomnického potoka v intravilánu obce Mirošovice v úseku dálniční propustem – soutok s Kunickým potokem - je z větší části upraveno. K vybřežení na fotbalové hřiště dochází již při povodni s malou dobou opakování těsně pod dálničním propustkem vlivem nekapacitního propustku pod vjezdem na hřišti. K dalšímu vybřežení dochází pod hřištěm. Z hydrotechnických výpočtů vyplývá, že v posledních cca 150 metrech toku dochází k vybřežení jen nepravidelně a to jen při povodních s velkou dobou opakování.

Obrázek 7: Upravené koryto Lomnického potoka u nově opraveného mostku v intravilánu Mirošovic
