ID kritického bodu:

10900511

Mnichovice

Popis kritického bodu

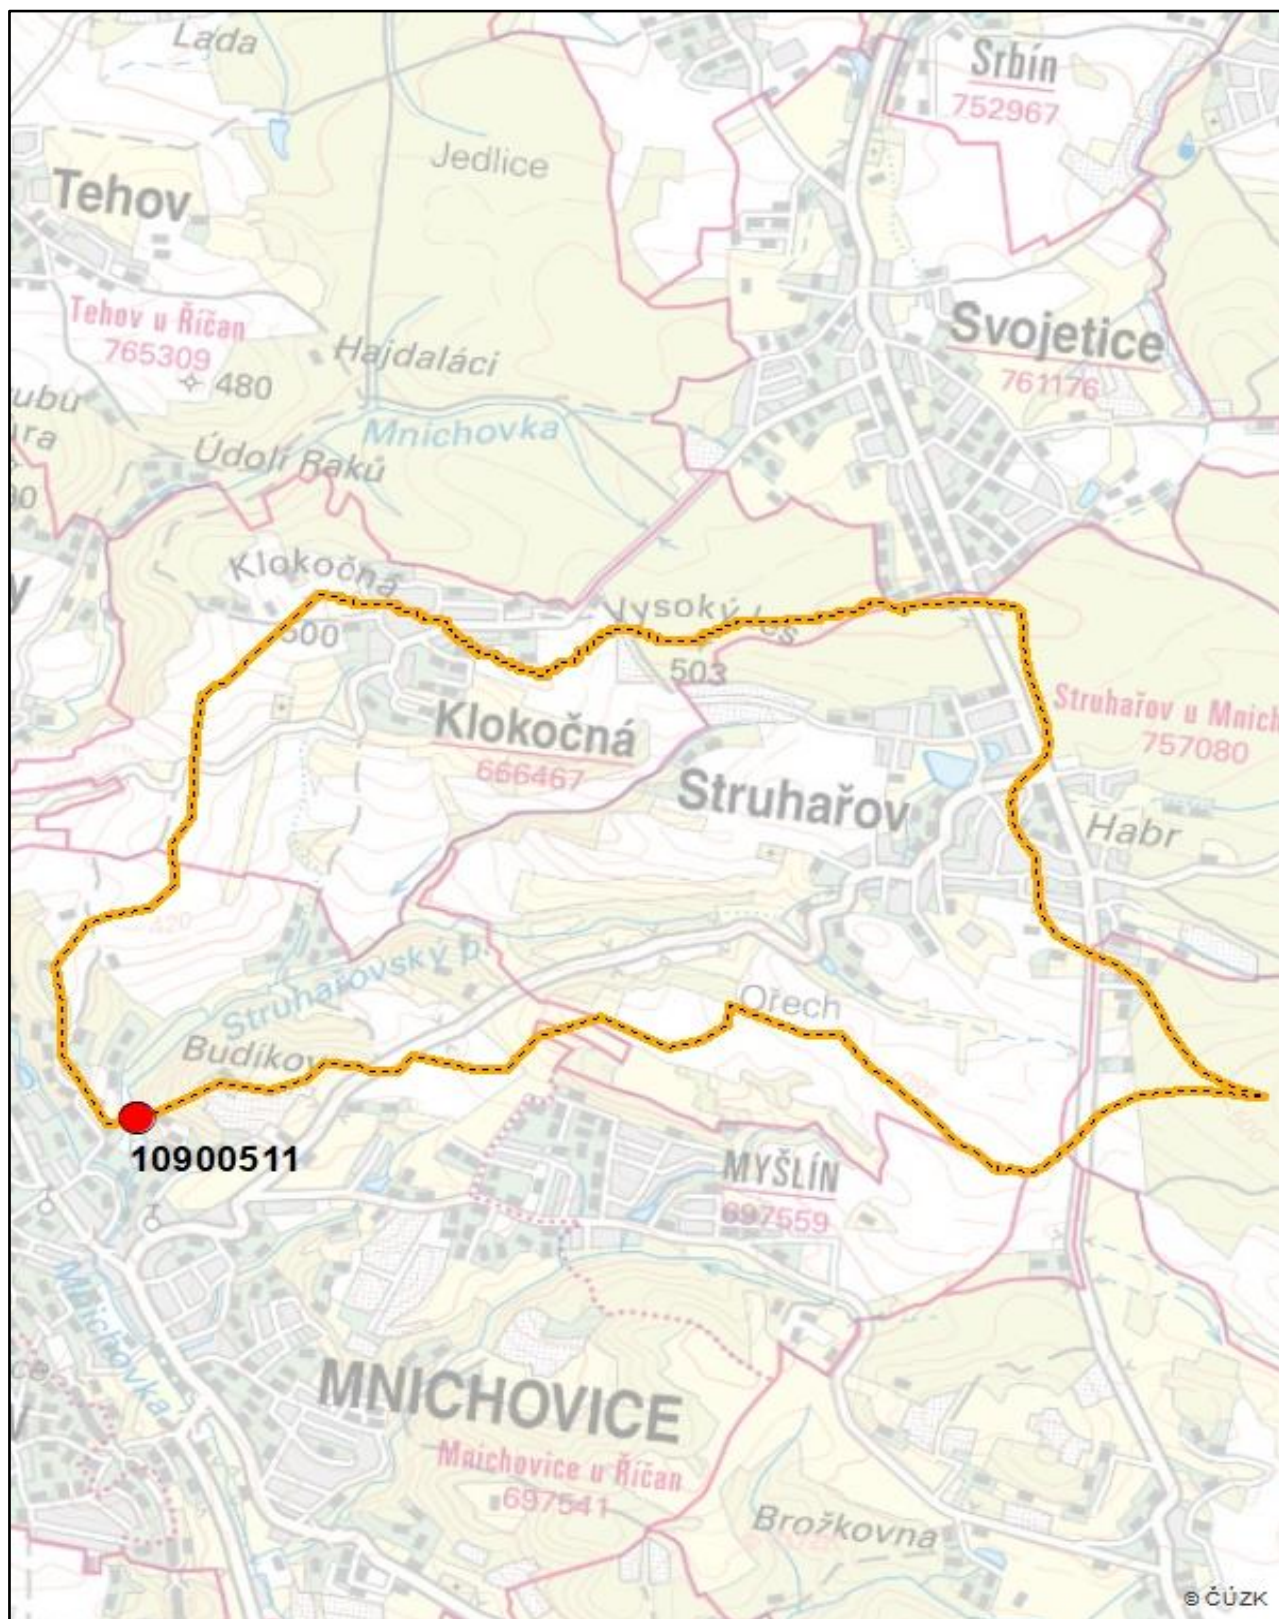
Lokalizace kritického bodu

Kritický bod leží na Struhařovském potoce asi 350 m nad soutokem z Mnichovkou nad lokalitou Zittova Mlýna. Plocha povodí KB zabírá většinu plochy povodí Struhařovského potoka, což má za následek poměrně vysokou kulminační hodnotu odtoku i velký objem povodňové vlny. Povodí kritického bodu se velkou měrou podílí na vybřežování vod v intravilánu Mnichovic v několika lokalitách.
