ID kritického bodu:

**10900867**

**Kunice**

## Popis kritického bodu

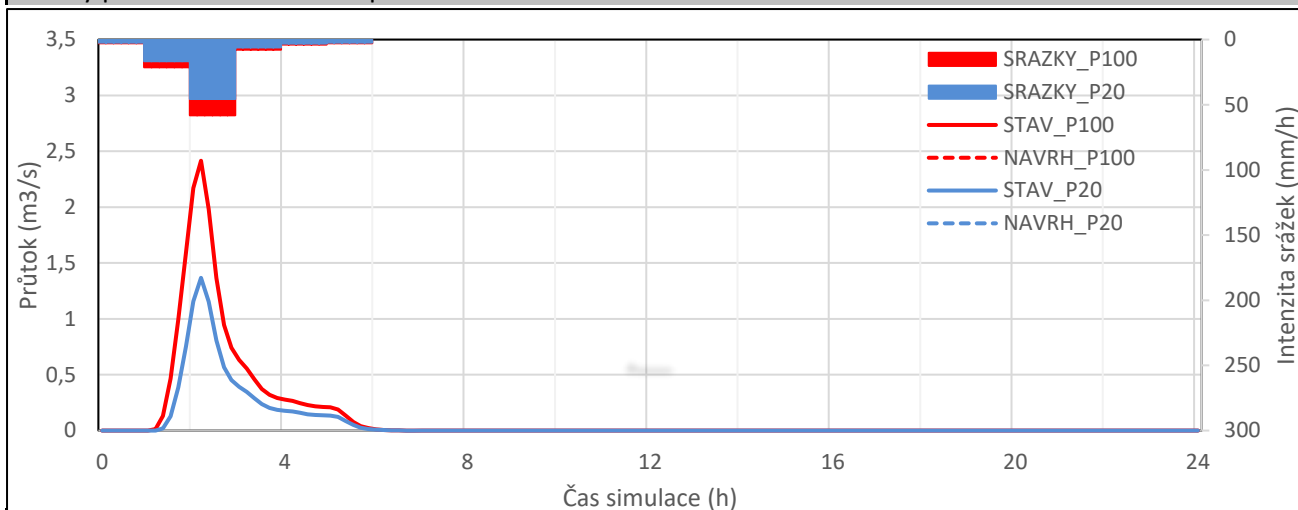
## Časový průběh v uzávěrovém profilu

## Vyhodnocení efektů matematickým modelem - současný stav

Objem PV (tis. m <sup>3</sup> )	Kulminační průtok (m <sup>3</sup> /s)	Zadržený objem (tis. m <sup>3</sup> )	Max. objem (tis. m <sup>3</sup> )	Změna kulminace	
						(m <sup>3</sup> /s)	(%)
KB / obce							
Chocerady	P20 stav	5,89	1,4			-	-
	P20 návrh					-	-
	P100 stav	10,55	2,4			-	-
	P100 návrh	-	-			-	-
