Popis kritického bodu**Forma:** místní šetření**Ohroženost KB:** ohrožený**Datum šetření:** 06.04.2017**Účastník šetření -
zástupce obce:** Bernstein
Zajíčková**Popis stávajícího stavu a výstupy z projednání/místního šetření:**

KB_MN08

Struhařov

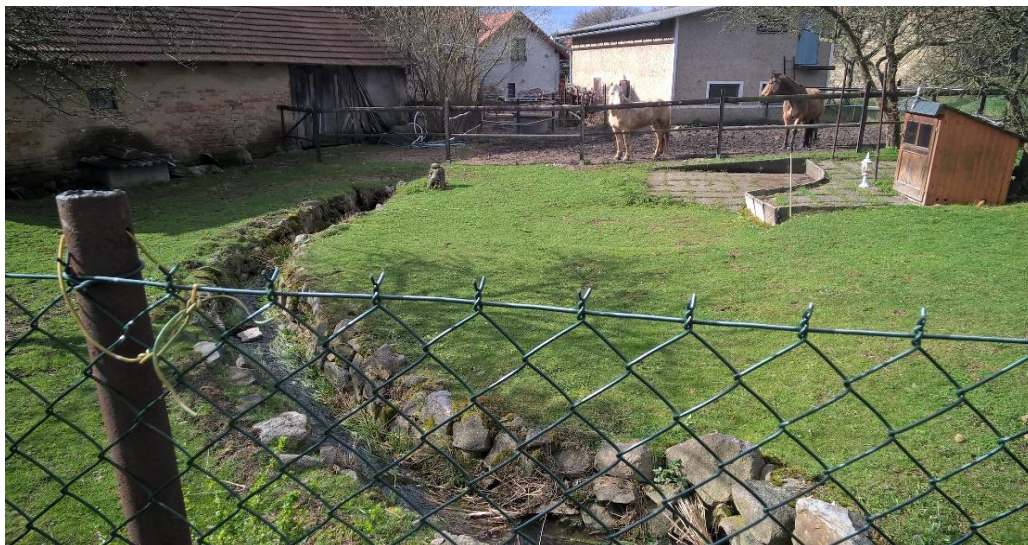
Kritický bod leží uprostřed obce Struhařov. Struhařovský potok v povodí kritického bodu prochází Hliněným rybníkem a pramení v rybníce nad Hliněným rybníkem. Většinu povodí kritického bodu tvoří intravilán obce. V horní - severní - části je les. V západní části povodí vzniká nová výstavba domů pro bydlení. Kapacita systému pro odvádění srážkových vod není dostatečná. Těsně pod kritickým bodem prochází koryto přímo zahradami rodinných domů a jeho kapacita je zcela nedostačující. Místy je koryto zatrubněno. Situaci zhoršuje dlouhý propustek pod Mnichovickou silnicí vedoucí až do rybníku Návesník.

*Nekapacitní koryto prochází jednotlivými
zahradami a staveními*

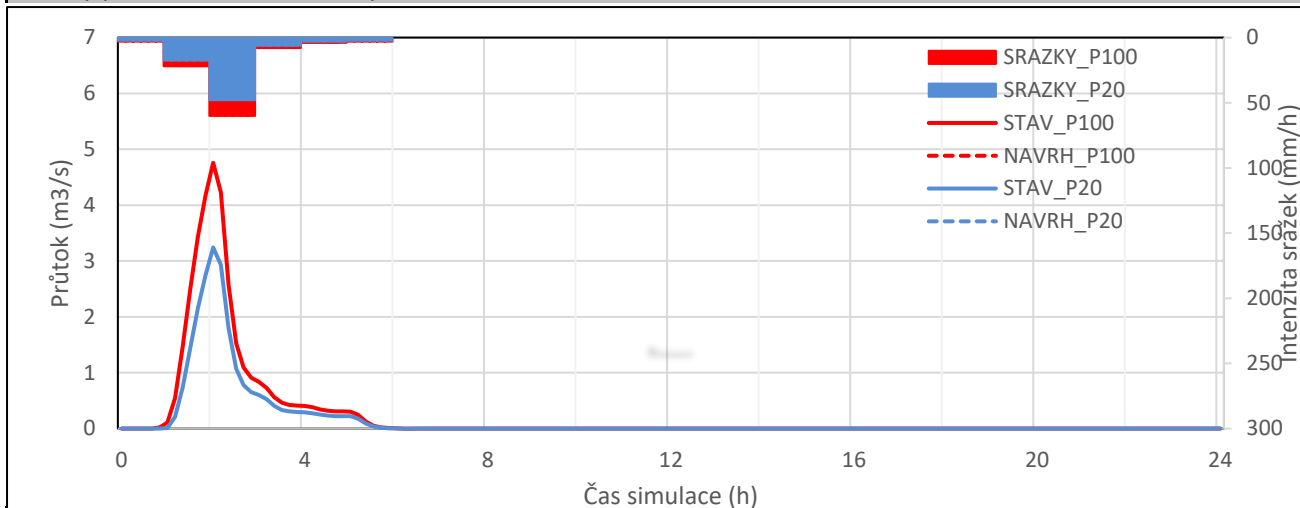
Časový průběh v uzávěrovém profilu

Vyhodnocení efektů matematickým modelem - současný stav

Objem PV (tis. m ³)	Kulminační průtok (m ³ /s)	Zadržovaný objem (tis. m ³)	Max. objem (tis. m ³)	Změna kulminace	
						(m ³ /s)	(%)
KB / obce							
Chocerady	P20 stav	13,38	3,2			-	-
	P20 návrh					-	-
	P100 stav	20,17	4,8			-	-
	P100 návrh	-	-			-	-
