ID kritického bodu:

10903668

Všestary

Popis kritického bodu

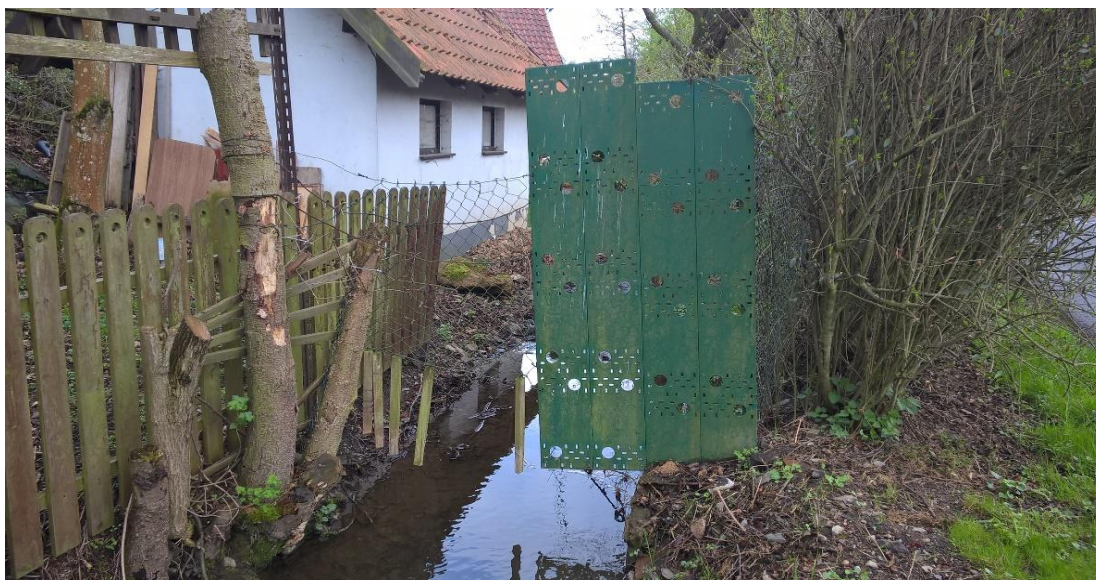
Kritický bod nad intravilánem Menčic má rozsáhlé povodí, které je převážně lesnaté. V místní části Menčice pod kritickým bodem je tok upraven a je veden podél hlavní komunikace. Koryto je místy v dezolátním stavu a jeho kapacita je malá. Proto dochází k vybřežení často.

*Nekapacitní koryto s nevhodnými zásahy v
místní části Menčice.*

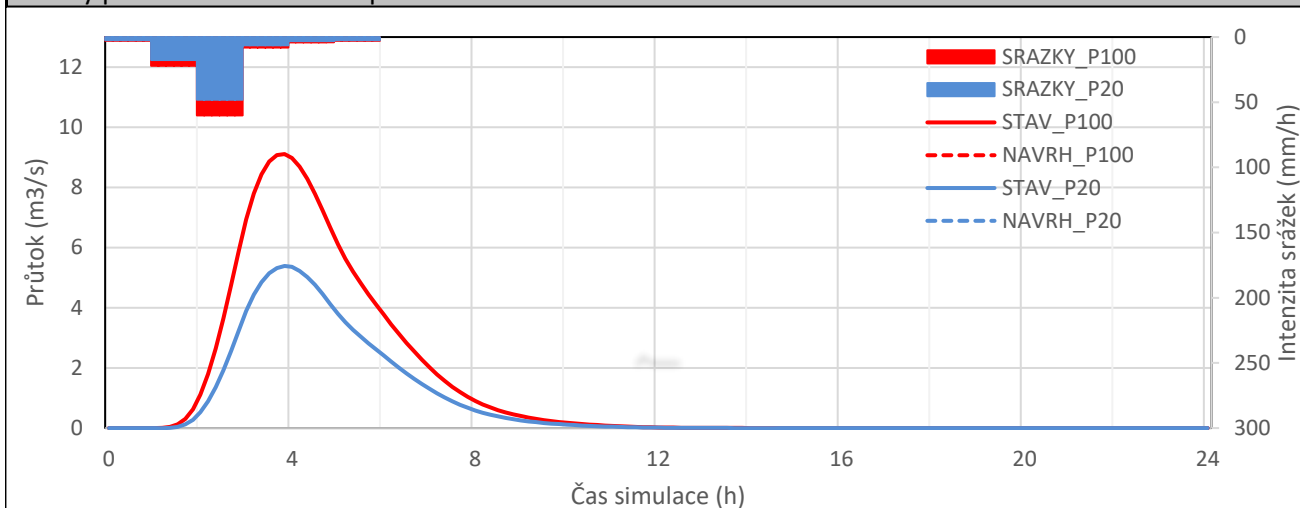
Časový průběh v uzávěrovém profilu

Objem PV (tis. m ³)	Kulminační průtok (m ³ /s)	Zadržený objem (tis. m ³)	Max. objem (tis. m ³)	Změna kulminace	
						(m ³ /s)	(%)
KB / obce							
Chocerady	P20 stav	65,85	5,4			-	-
	P20 návrh	-	-			-	-
	P100 stav	109,74	9,1			-	-
	P100 návrh	-	-			-	-
