## Studie odtokových poměrů včetně návrhů možných protipovodňových opatření v povodí Sázavy

### A – ANALYTICKÁ ČÁST POVODÍ TLOSKOVSKÉHO POTOKA Verze pro odevzdání 31.10.2017

Zhotovitel: Společnost VRV + DHI

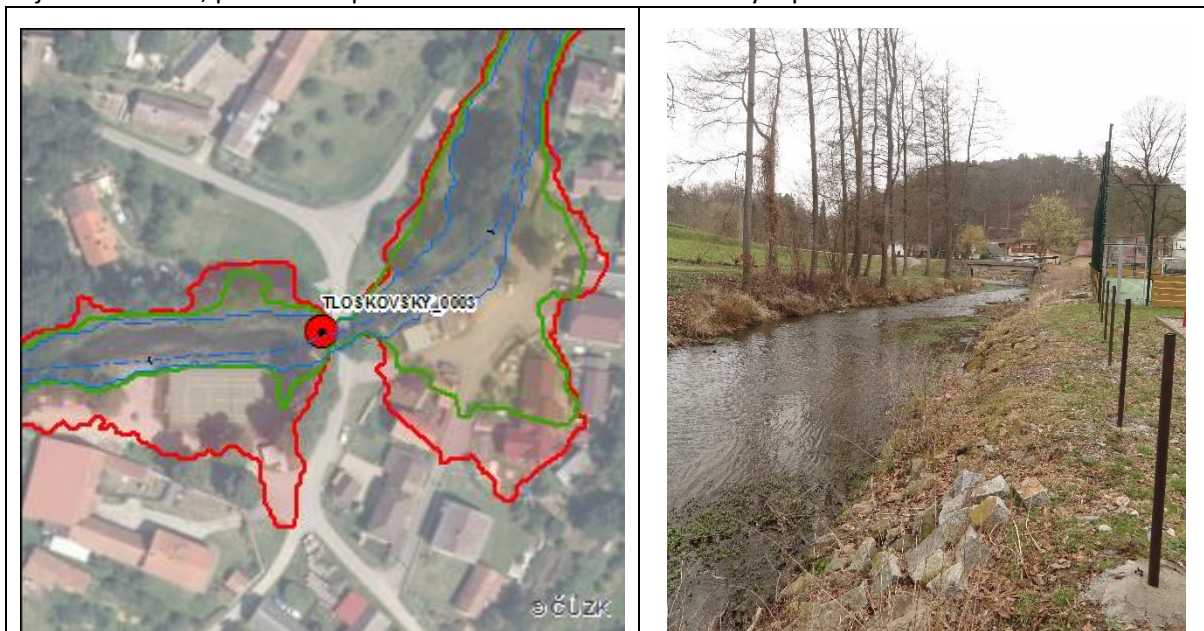
Dle výstupů z hydrodynamického modelu dochází v lokalitě Krusičan k ohrožení nemovitostí již při Q20. Most v Krusičanech (ř. km. 0.362) je dle modelu kapacitní i pro Q<sub>100</sub>, ale dochází k rozlivům před a za objektem mostu, převážně k pravobřežní zástavbě. Ohrožení bylo potvrzeno terénním šetřením.

Obrázek 1-1: Situace záplavového území a foto ohroženého místa (TLOSKOVSKY\_0003)

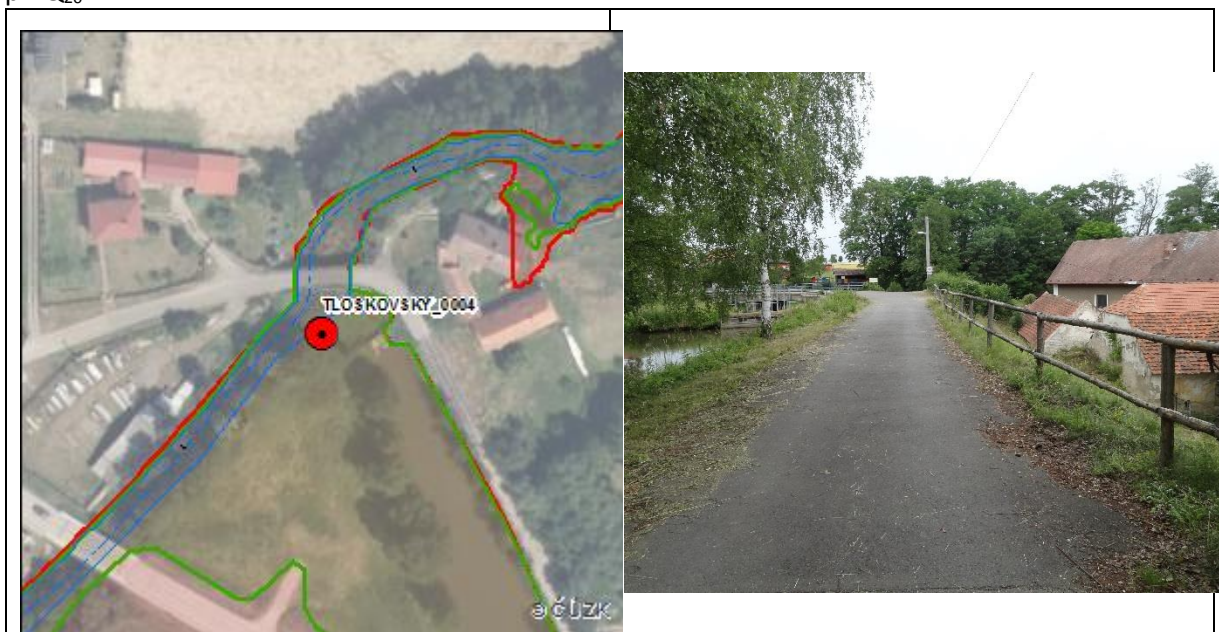
V intravilánu obce Chrášťany je ohrožena říčními povodněmi převážně technická infrastruktura (komunikace). Ohrožení lze výrazně snížit vhodnou manipulací se soustavou stavidel na Tloskovském potoce a přítocích. Při nevhodné manipulaci může dojít k přelití komunikace a ohrožení zástavby severně od stavidla (událost v roce 2013). Dle hydrodynamického modelu je tato zástavba ohrožena při Q<sub>20</sub>.

*Obrázek 1-2: Situace záplavového území a foto ohroženého místa (TLOSKOVSKY\_0004)*

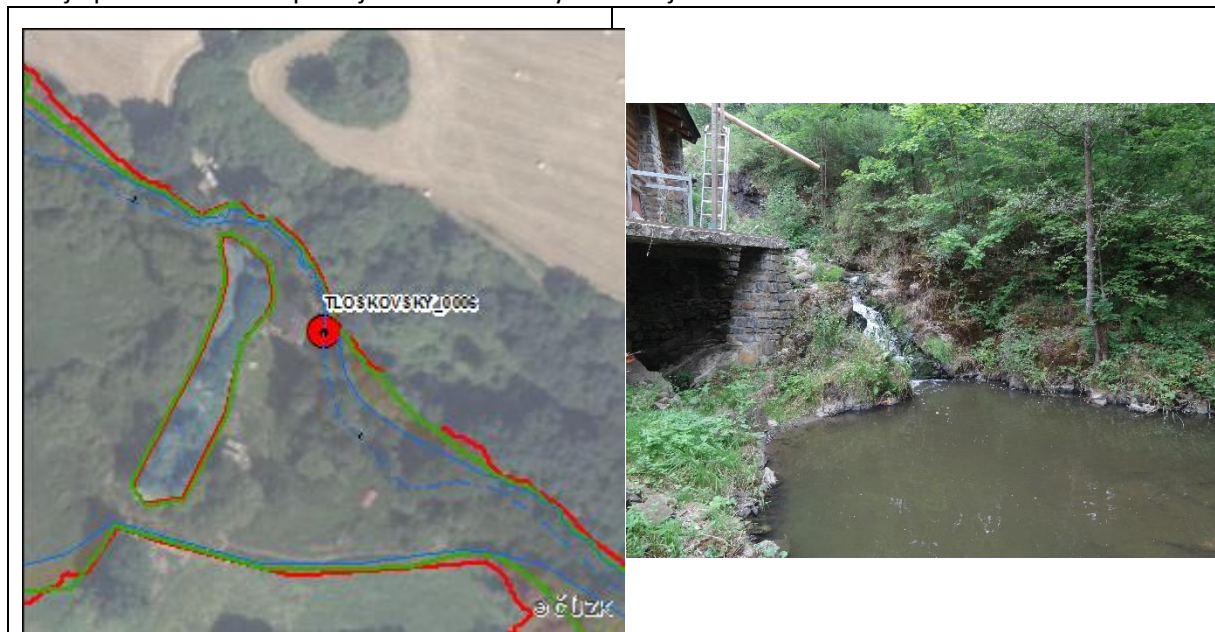
Pod nefunkční historickou hrází rybníka Bejkovec (ř. km 6.280), v těsné blízkosti vodního toku, se nachází rodinný dům. Dle výstupu z hydrodynamického modelu dochází k ohrožení již  $Q_5$ . Historická hráz je protržena. Obec plánuje rekonstrukci rybníka Bejkovec.

*Obrázek 1-4: Situace záplavového území a foto ohroženého místa (TLOSKOVSKY\_0006)*

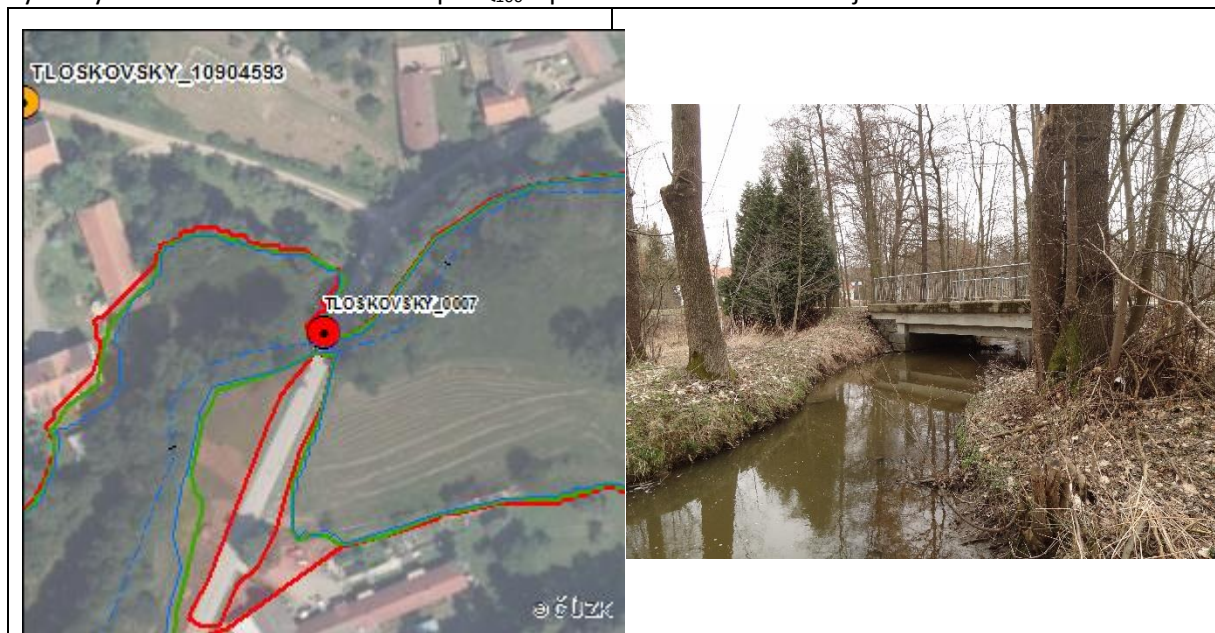
Nad mostem (ř. km 7.145) v Soběšovicích dochází k rozlivu do luk v nivě. Most s tělesem komunikace tvoří překážku v proudění mimo koryto toku a dochází ke vzdutí. Statek (ř. km 7.186) položený na levém břehu Tloskovského potoka je ohrožen již při  $Q_5$ . Samotný most je kapacitní i pro  $Q_{100}$ . Dle hydrodynamického modelu dochází při  $Q_{100}$  k přelití tělesa komunikace jižně od Soběšovického mostu.

Obrázek 1-5: Situace záplavového území a foto ohroženého místa (TLOSKOVSKY\_0007)

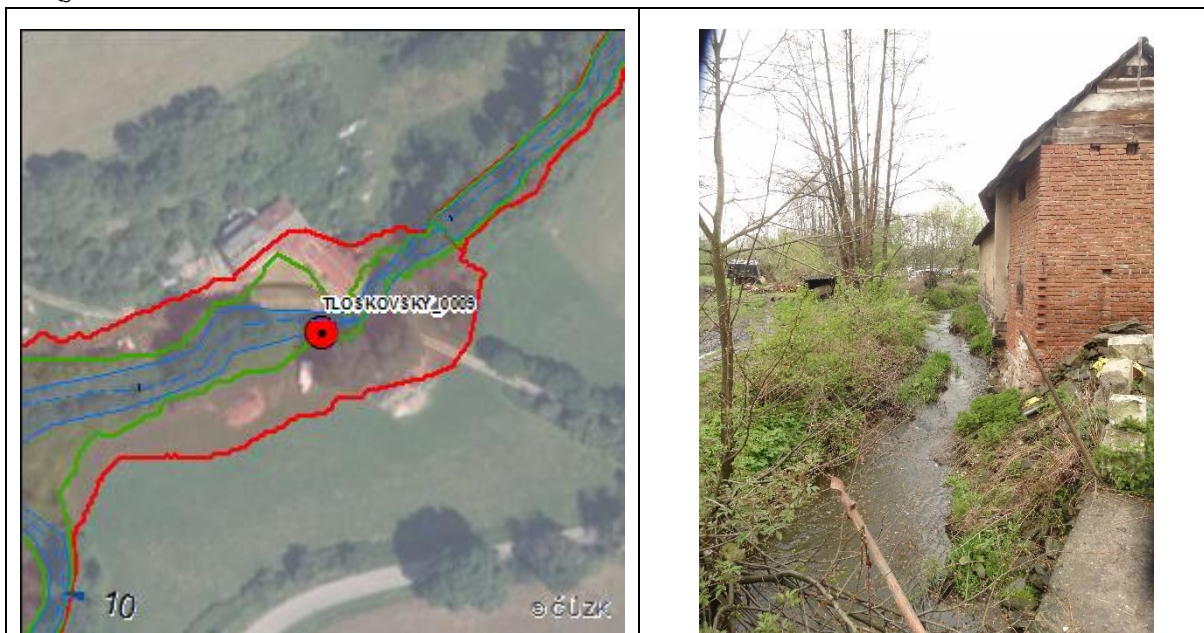
Lokalita Mlékovického Mlýna (levý břeh Tloskovského potoka) je historicky ohrožovaná povodněmi. Budovy Mlýna se nacházejí přímo na hraně vodního toku. Přístupový most k Mlékovickému Mlýnu (ř. km 9.835) se spodní hranou 360.41 m n.m. je nekapacitní od  $Q_{20}$ . Hospodářské budovy jsou ohroženy od  $Q_5$ .

*Obrázek 1-7: Situace záplavového území a foto ohroženého místa (TLOSKOVSKY\_0009)*

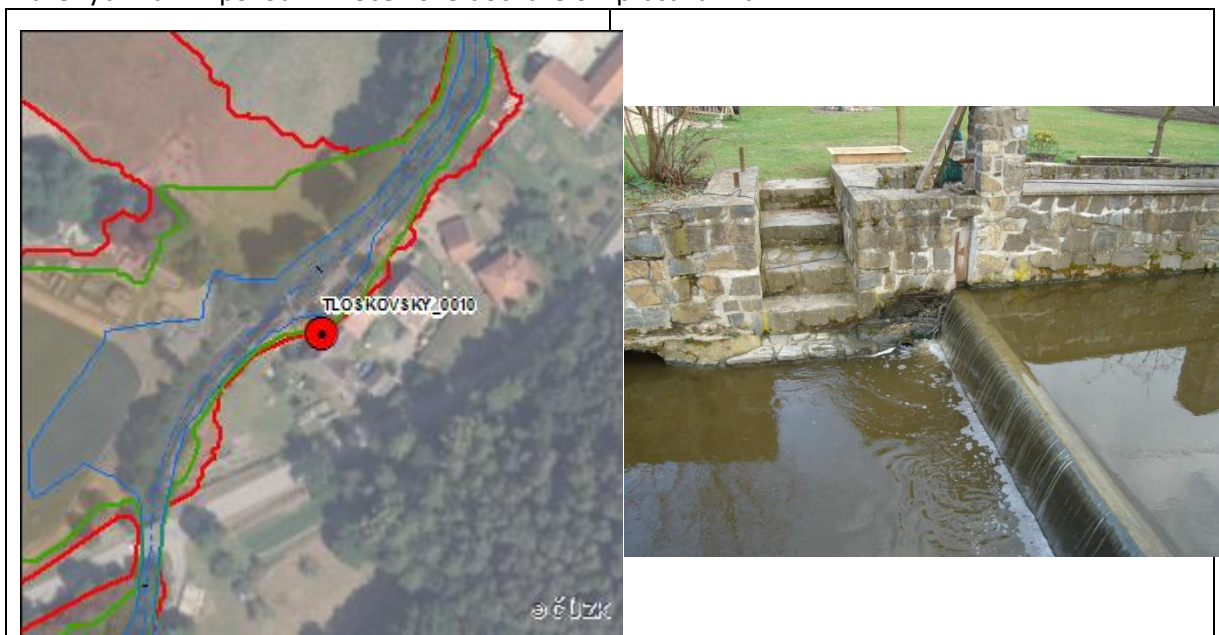
Lokalita se nachází na soutoku Mlékovického a Tloskovského potoka (ř. km 10.189). Nerezidenční zástavba je od jihu částečně chráněna zvýšenou zídou od silničního mostu (ř. km 10.264). V oblasti soutoku je nízký sklon břehů, dochází k vybřežení a ohrožení budov (neslouží k bydlení). Do oblasti se propagují levobřežní rozlivy z rybníku Valcha. Lokalita může být ohrožena zvláštní povodní při protržení hráze rybníka. Při povodni v roce 2013 docházelo k průsaku hrází.

*Obrázek 1-8: Situace záplavového území a foto ohroženého místa (TLOSKOVSKY\_0010)*

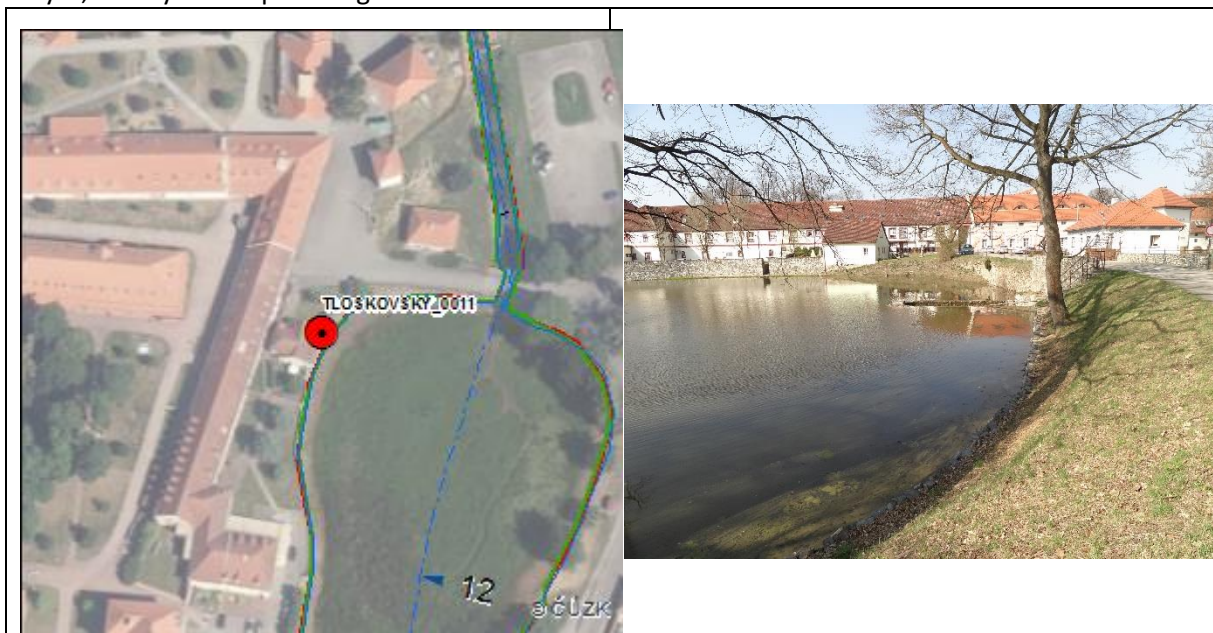
V lokalitě Tloskova přiléhá k rybníku Příkop (ř. km 11.937) jedna z budov Tloskovského zámku. Dle geodetického zaměření má nejnižší část budovy nadmořskou výšku 389.14, dle manipulačního řádu rybníka Příkop je při  $Q_{100}$  hladina na kótě 389.313. Rybník Příkop byl zrekonstruován včetně návazného koryta, kde byl břeh zpevněn gabionovou stěnou.

Obrázek 1-9: Situace záplavového území a foto ohroženého místa (TLOSKOVSKY\_0011)

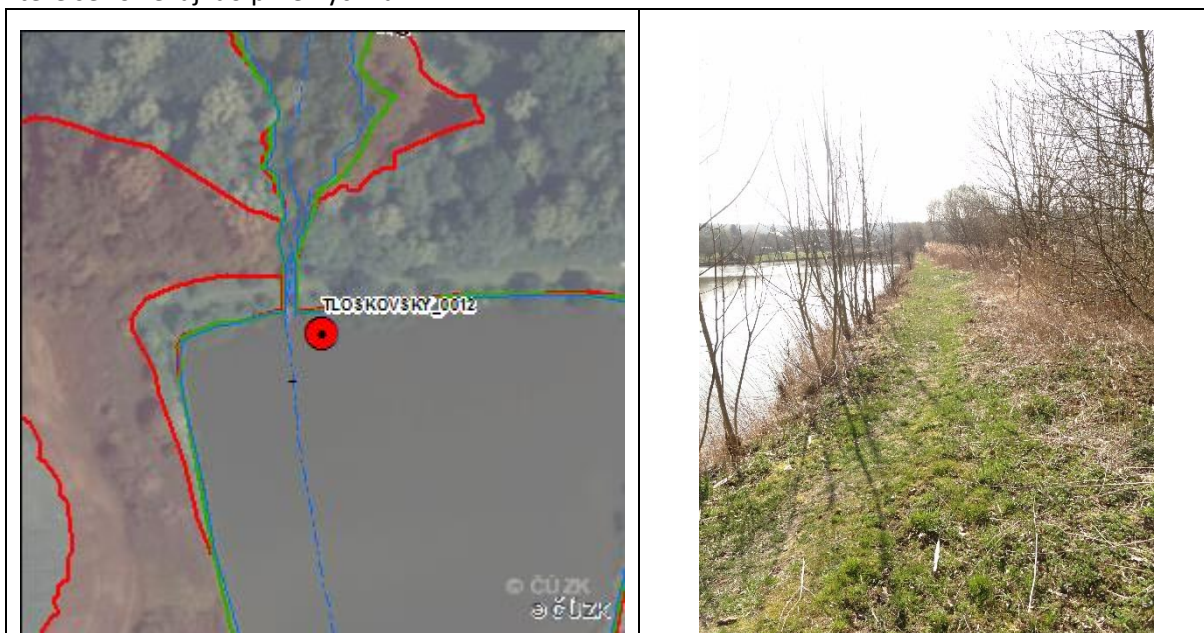
Dle hydrodynamického modelu je při  $Q_{100}$  ohrožen rybník Majerák (ř. km 12.573) přelivem boční hráze (západní část). Při povodni 2013 byl detekován průsak boční hrázi a obtok korytem přiléhající k boční hrázi ze západu. Na vtoku do rybníka je lávka přetékající již při  $Q_5$ . Přibližně 50 metrů nad vtokem do rybníka je křížení Tloskovského potoka s komunikací. Těleso komunikace vzdouvá povodňové průtoky, které se rozlévají do přilehlých luk.

Obrázek 1-10: Situace záplavového území a foto ohroženého místa (TLOSKOVSKY\_0012)
