ID kritického bodu:

10902018

Obec: **Žiňany**

Popis kritického bodu

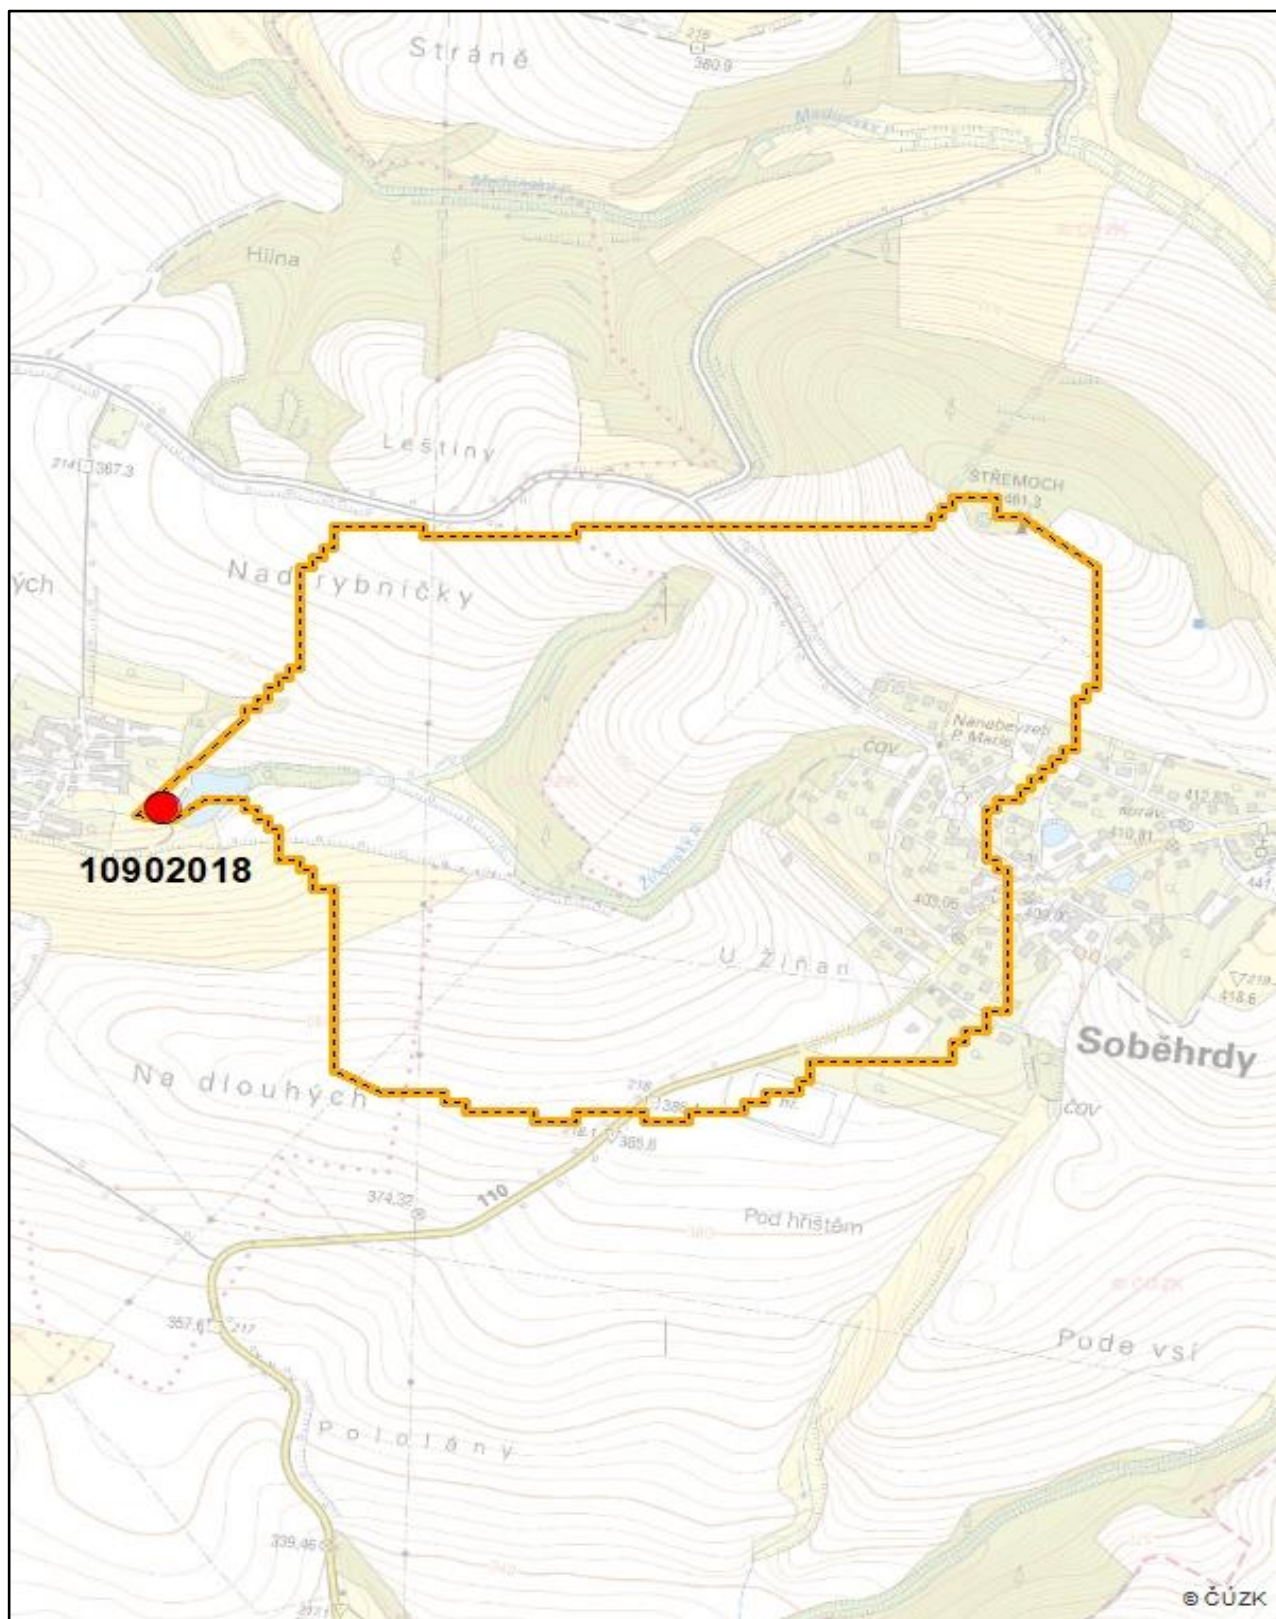
Lokalizace kritického bodu

Zanášení nádrže jemnými sedimenty z polí – nádrž neplní svůj účel; výhledově nutná revitalizace nádrže.
