**10900779**

**Kunice**

## Popis kritického bodu

**Kunice****Vyhodnocení efektů matematickým modelem - současný stav****Časový průběh v uzávěrovém profilu**

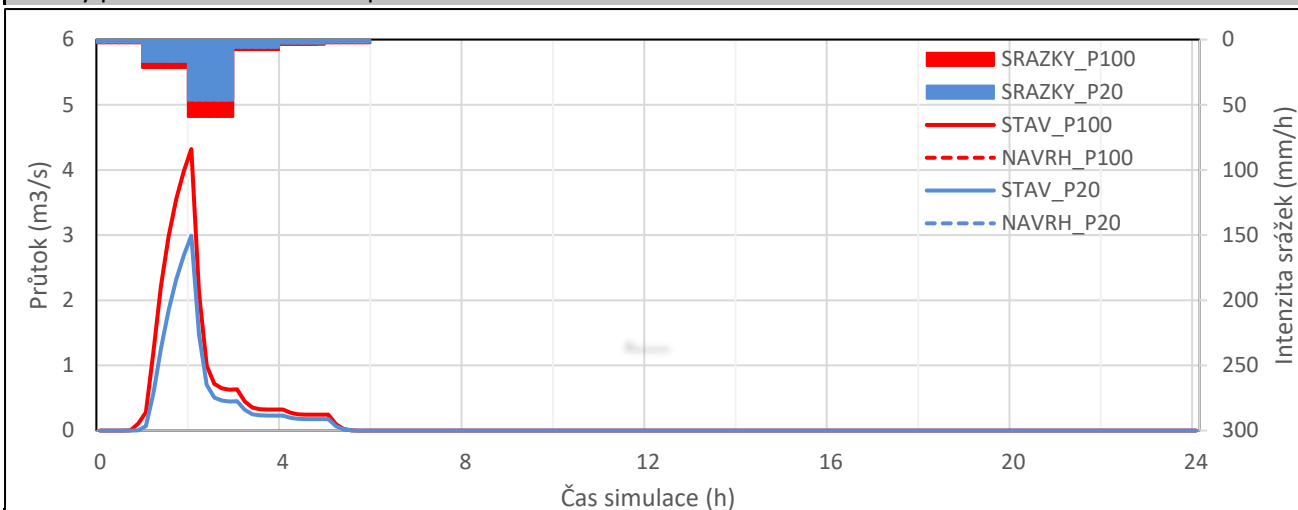
Objem PV (tis. m <sup>3</sup> )	Kulminační průtok (m <sup>3</sup> /s)	Zadržený objem (tis. m <sup>3</sup> )	Max. objem (tis. m <sup>3</sup> )	Změna kulminace	
						(m <sup>3</sup> /s)	(%)
KB / obce							
Chocerady	P20 stav	11,08	3,0			-	-
	P20 návrh					-	-
	P100 stav	16,88	4,3			-	-
	P100 návrh	-	-			-	-
