ID kritického bodu:

10900754

Poříčí nad Sázavou

Popis kritického bodu

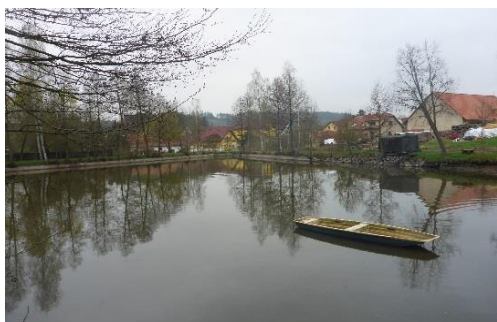
Kritický bod se nachází v místě rybníka na jižním okraji místní části Hvozdec. Svárovský potok je cca 20 m pod výtokem z rybníka zatrubněn, délka zatrubnění je přibližně 50 m. Při větších průtocích může docházet k zahlcení propustky a vybřežení vody z koryta. Dle starosty obce Poříčí nad Sázavou byla situace zatím vyřešena pomocí hasičského sboru a byl zajištěn bezpečný průběh povodňových událostí.

Lokalita kritického bodu - rybník.

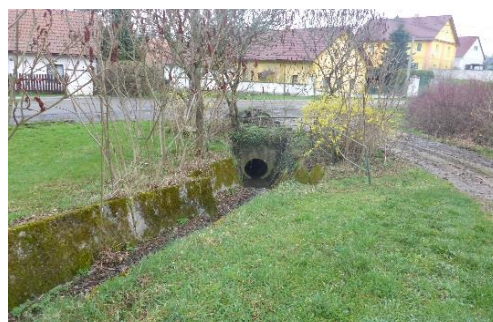
Začátek zatrubnění pod rybníkem.

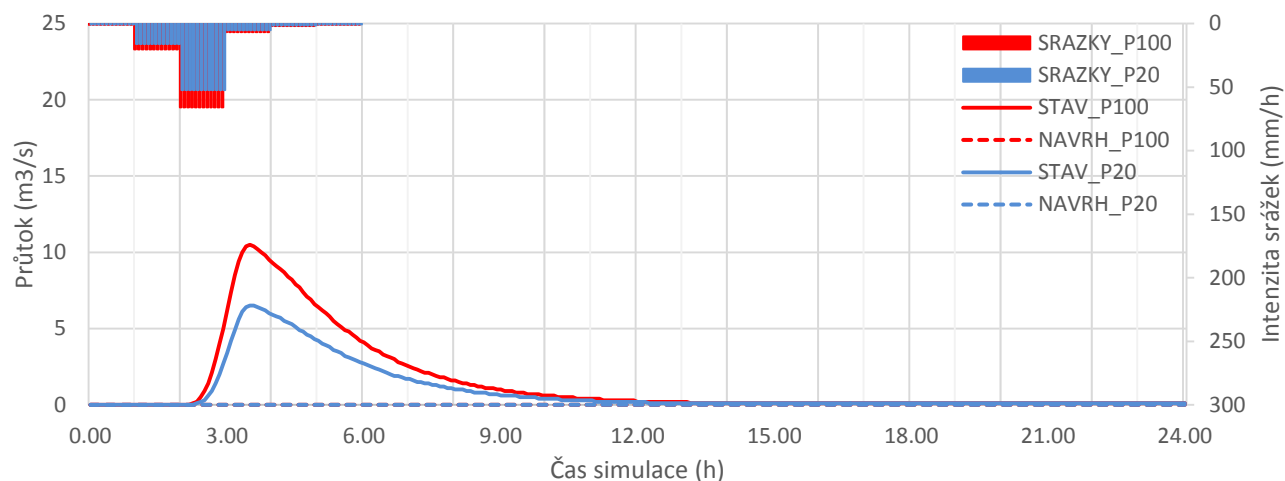
Poříčí nad Sázavou**Vyhodnocení efektů matematickým modelem - současný stav****Časový průběh v uzávěrovém profilu**

Plocha povodí (km²)	Objem PV (tis. m³)	Kulminační průtok (m³/s)	Zadržený objem (tis. m³)	Max. objem (tis. m³)	Změna kulminace	
							(m³/s)	(%)
KB / obce								
KB 10900754 (Junction-1)	P20 stav	3.47	85.7	6.5			0.0	0%
	P20 návrh	-	-	-				
	P100 stav	3.47	135.9	10.5			0.0	0%
	P100 návrh	-	-	-
