ID kritického bodu:

10903869

Talmberk

Vyhodnocení efektů matematickým modelem - současný stav

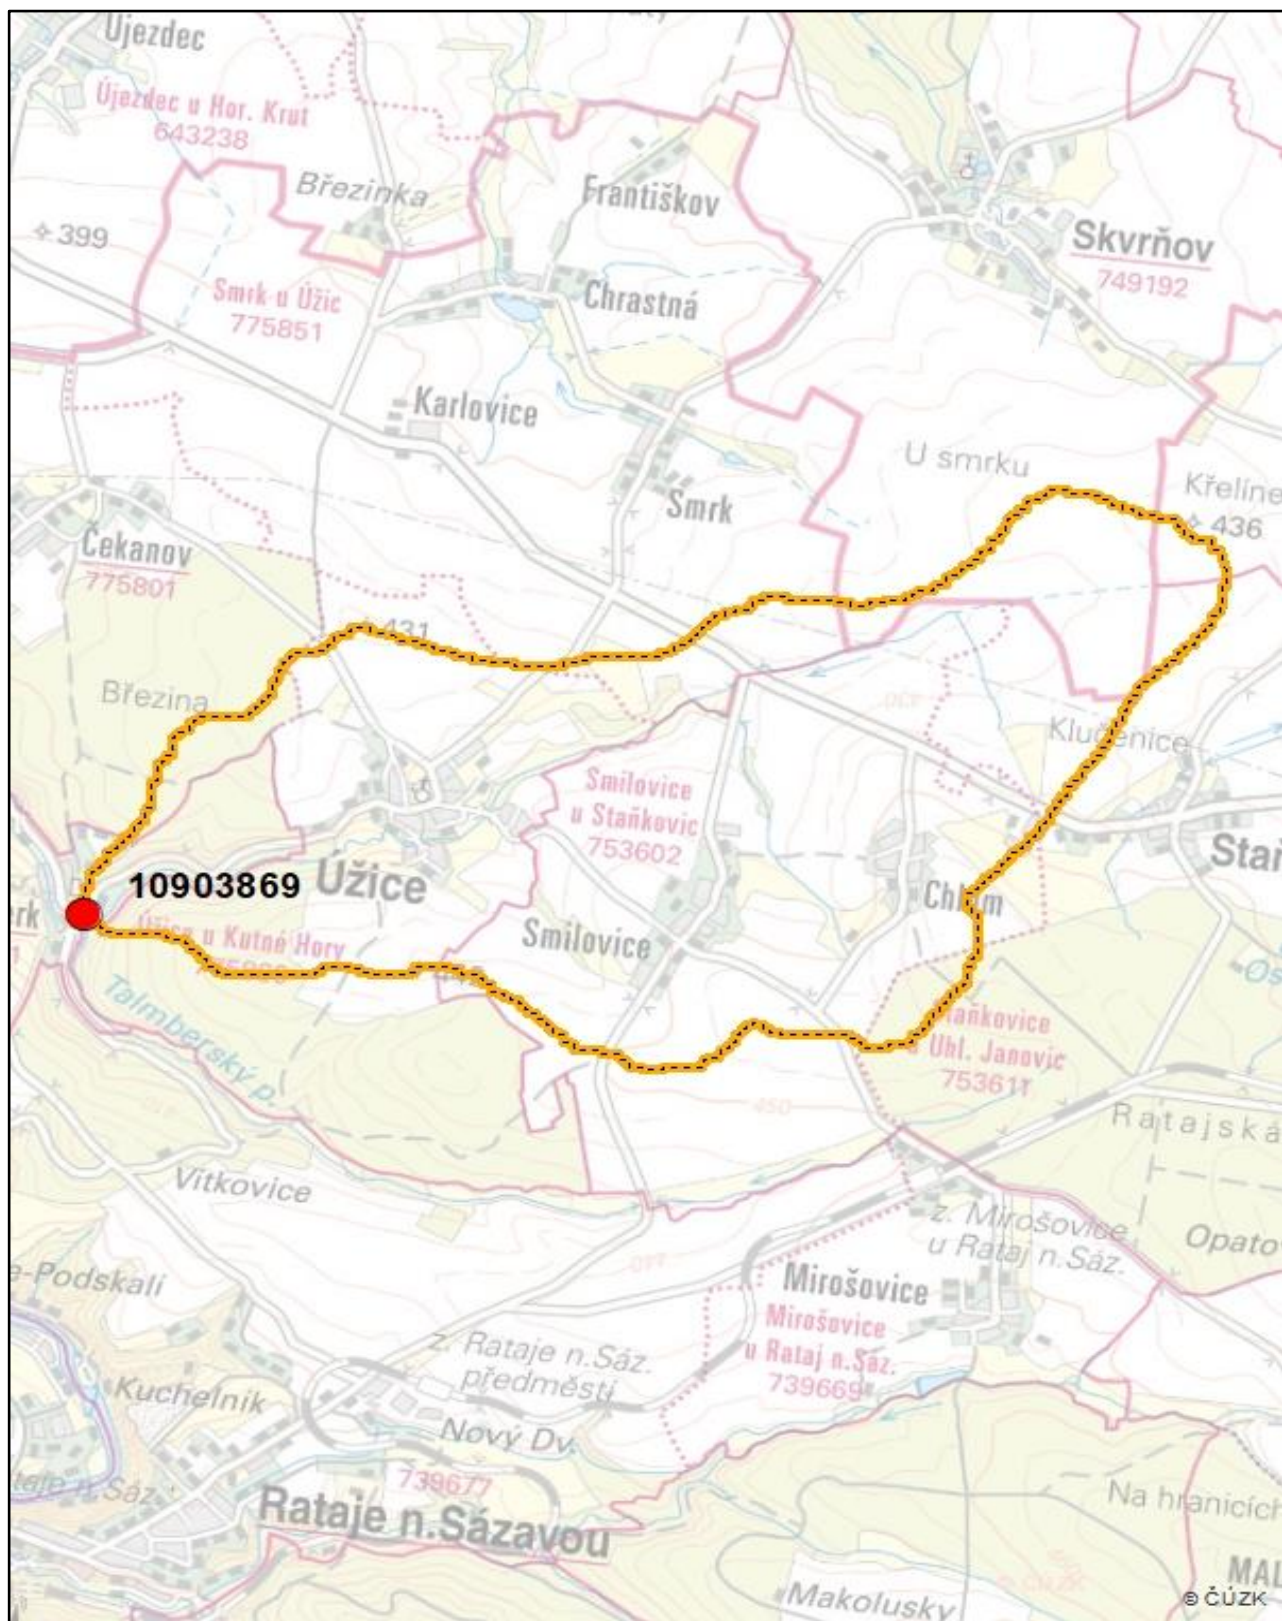
Lokalizace kritického bodu

Ohrožení přívalovými povodněmi v centru obce - budovy a pozemky v bezprostřední blízkosti toku ze svažitého povodí Úžického potoka. Využití území v povodí - 30% les, 12% zastavěná plocha, 58% orná půda.

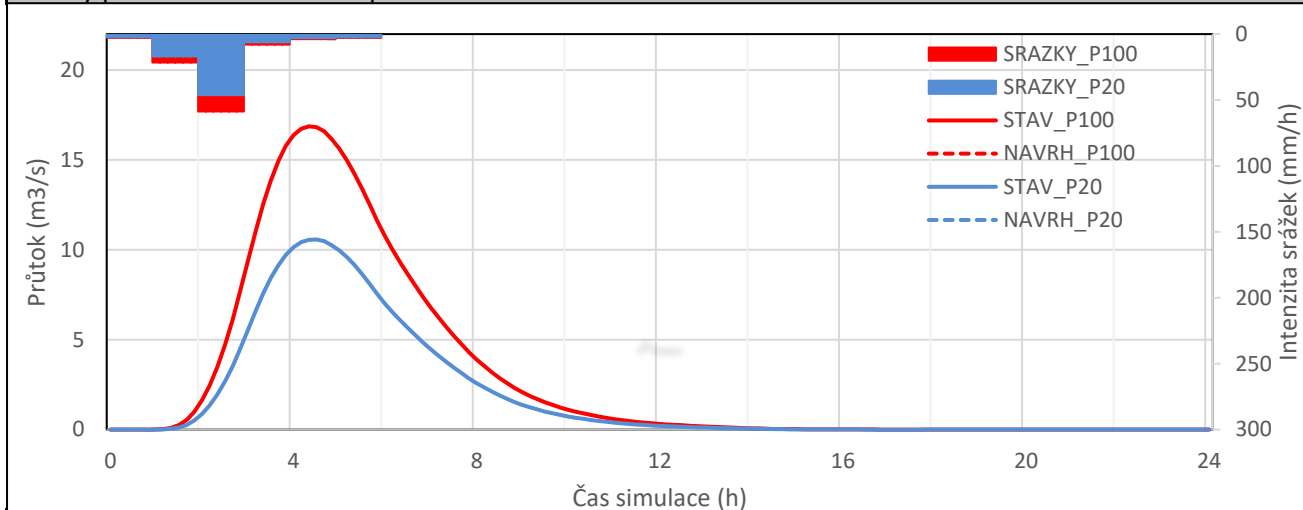
Časový průběh v uzávěrovém profilu

Objem PV (tis. m ³)	Kulminační průtok (m ³ /s)	Zadržený objem (tis. m ³)	Max. objem (tis. m ³)	Změna kulminace	
						(m ³ /s)	(%)
KB / obce							
Chocerady	P20 stav	156,49	10,6			-	-
	P20 návrh					-	-
	P100 stav	247,74	16,9			-	-
	P100 návrh	-	-			-	-
