ID kritického bodu:

10903872

Talmberk

Popis kritického bodu

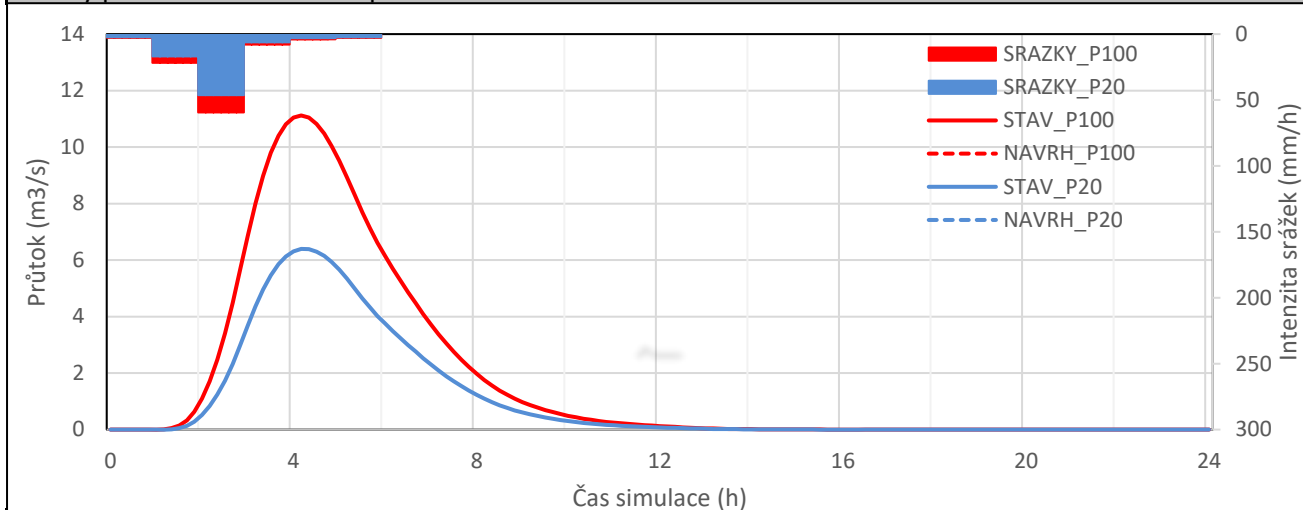
Časový průběh v uzávěrovém profilu

Vyhodnocení efektů matematickým modelem - současný stav

Objem PV (tis. m ³)	Kulminační průtok (m ³ /s)	Zadržený objem (tis. m ³)	Max. objem (tis. m ³)	Změna kulminace	
						(m ³ /s)	(%)
KB / obce							
Chocerady	P20 stav	88,58	6,4			-	-
	P20 návrh					-	-
	P100 stav	151,96	11,1			-	-
	P100 návrh	-	-			-	-
