ID kritického bodu:

10902011

Struhařov

Popis kritického bodu

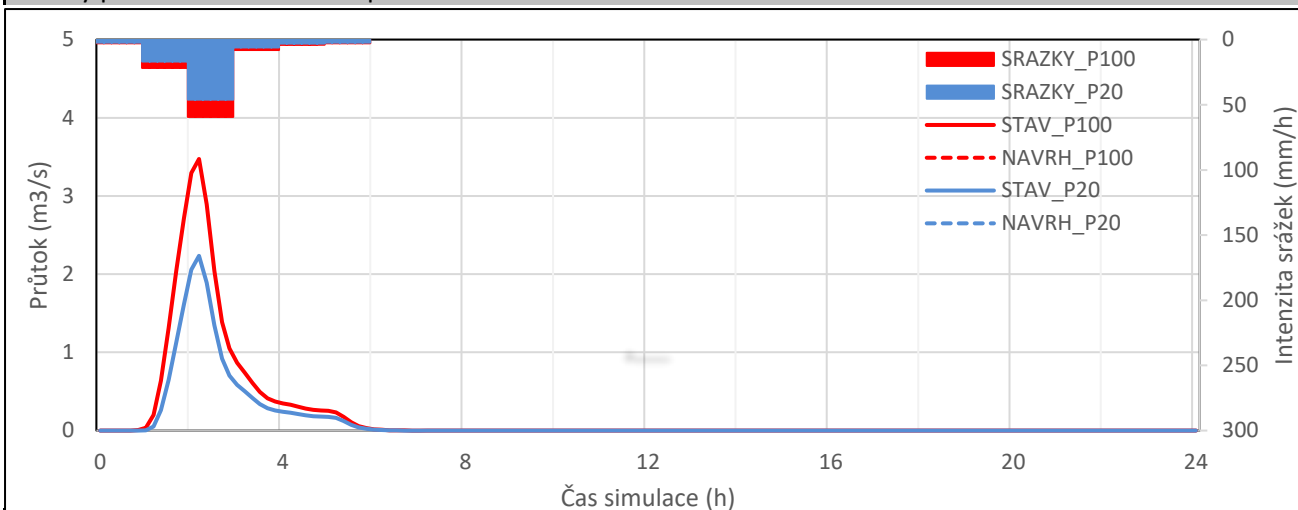
Struhařov**Vyhodnocení efektů matematickým modelem - současný stav****Časový průběh v uzávěrovém profilu**

Objem PV (tis. m ³)	Kulminační průtok (m ³ /s)	Zadržený objem (tis. m ³)	Max. objem (tis. m ³)	Změna kulminace	
						(m ³ /s)	(%)
KB / obce							
Chocerady	P20 stav	10,26	2,2			-	-
	P20 návrh	-	-			-	-
	P100 stav	16,36	3,5			-	-
	P100 návrh	-	-			-	-
