ID kritického bodu:

**10904780**

**Tisem**

## Popis kritického bodu

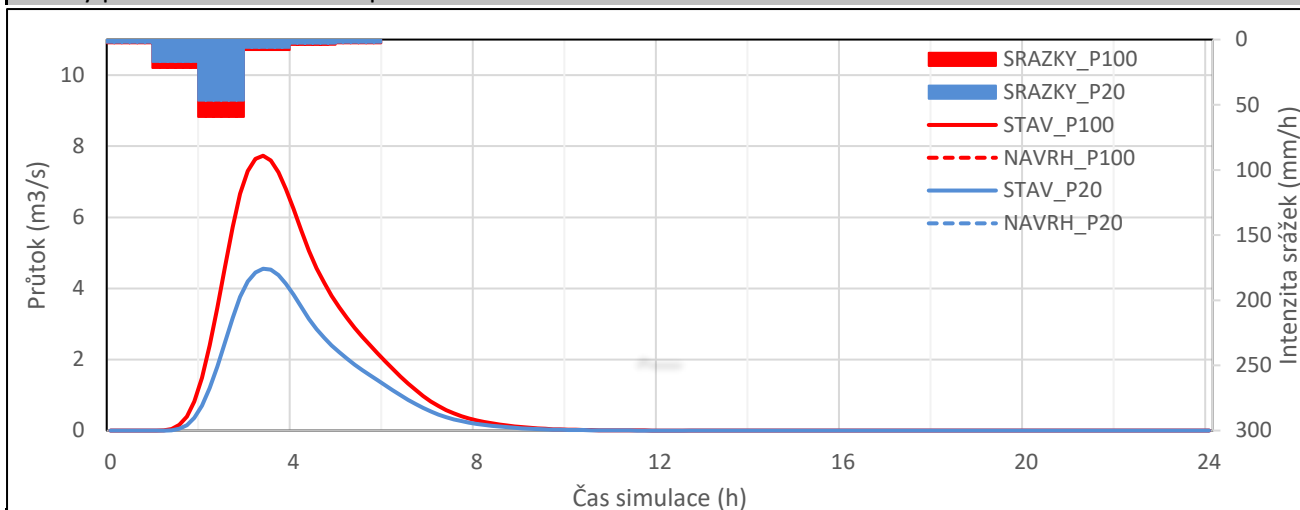
**Tisem****Vyhodnocení efektů matematickým modelem - současný stav****Časový průběh v uzávěrovém profilu**

Objem PV (tis. m <sup>3</sup> )	Kulminační průtok (m <sup>3</sup> /s)	Zadržovaný objem (tis. m <sup>3</sup> )	Max. objem (tis. m <sup>3</sup> )	Změna kulminace	
						(m <sup>3</sup> /s)	(%)
KB / obce							
Chocerady	P20 stav	46,76	4,6			-	-
	P20 návrh					-	-
	P100 stav	77,92	7,7			-	-
	P100 návrh	-	-			-	-
