ID kritického bodu:

**10901224**

**Netvořice**

## Popis kritického bodu

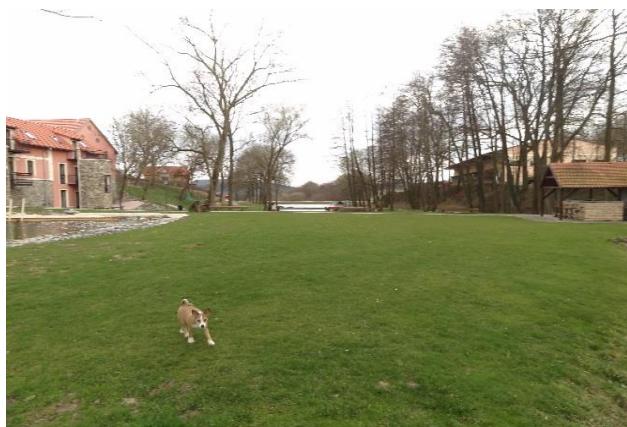
V části obce Všetice došlo k snížení kapacity nivy výstavbou na navážce. V oblasti bývalého rybníka je zalesněná lokalita vhodná pro vybudování polosuché retenční nádrže.

*Zůžení údolní niv.*

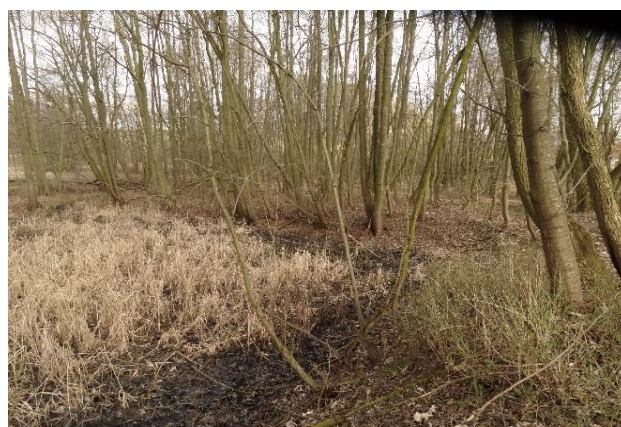
*Lokalita bývalého rybníka.*

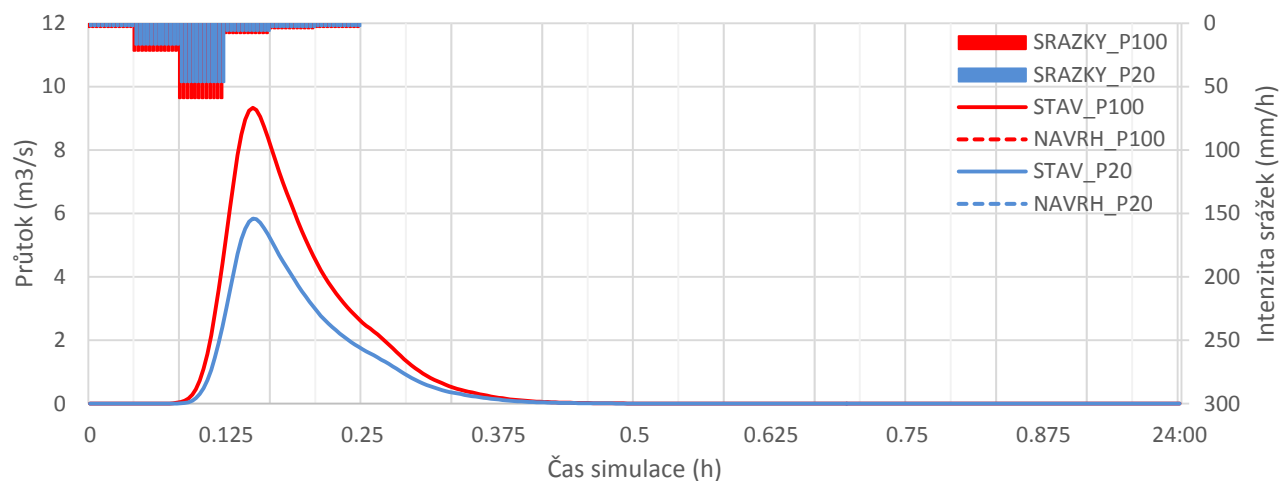
Časový průběh v uzávěrovém profilu KB 10903881

Objem PV (tis. m3)	Kulminační průtok (m3/s)	Zadržený objem (tis. m3)	Max. objem (tis. m3)	Změna kulminace	
						(m3/s)	(%)
KB / obce							
KB_10901224 (Junction-3)	P20 stav	19.7	2.5			-	-
	P20 návrh	-	-			-	-
	P100 stav	31.3	4.0			-	-
	P100 návrh	-	-			-	-
