ID kritického bodu:

**10904593**

**Chrástany**

## Popis kritického bodu

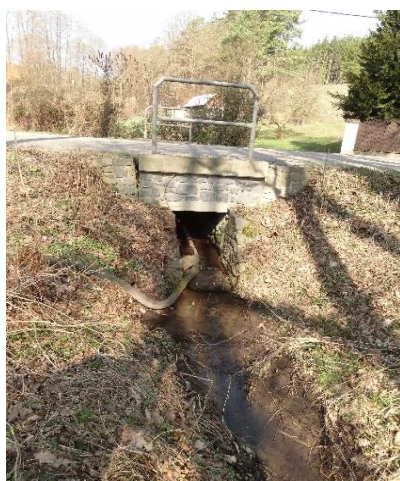
V západní části osady Soběšovice je propustek na Soběšovickém potoce. Při vyšších průtocích dochází k vybřežení a přelití místní komunikace.

*Nekapacitní propustek - KB.*

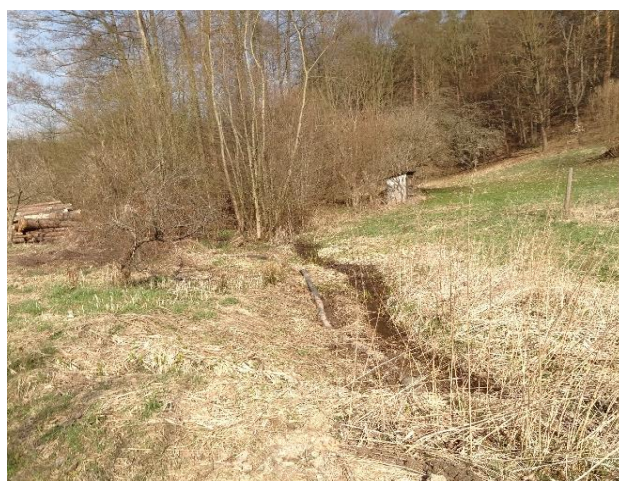
*Koryto Soběšovického potoka nad KB.*

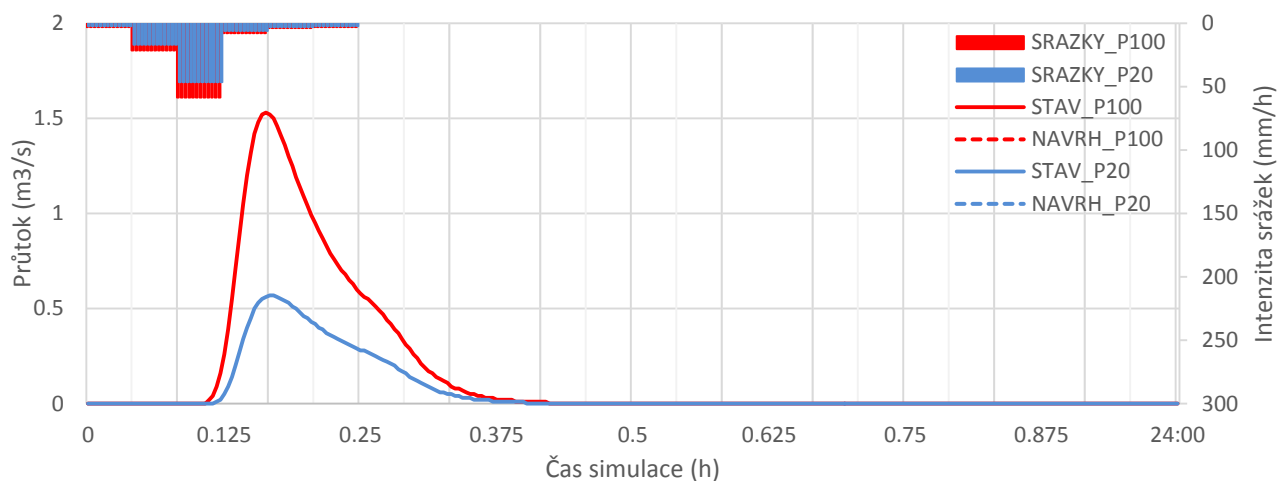
Časový průběh v uzávěrovém profilu KB 10904593

Objem PV (tis. m3)	Kulminační průtok (m3/s)	Zadržený objem (tis. m3)	Max. objem (tis. m3)	Změna kulminace	
						(m3/s)	(%)
KB / obce							
Soběšovice (Junction-1)	P20 stav	5.7	0.6			-	-
	P20 návrh	-	-			-	-
	P100 stav	13.7	1.5			-	-
	P100 návrh	-	-			-	-
